STUDIO RONCATO

**Oggetto:** GAZZOLA s.n.c.  
Comune di Castello di Godego  
Attività di recupero di rifiuti inerti non pericolosi  
Procedimento Autorizzativo Unico di VIA ai sensi degli artt. 27 bis e 208 del  
D.Lgs. 152/2006.  
**Pratica n. 2018/2668.**

**Osservazioni alla comunicazione art. 10bis del 12.11.2020 prot.  
2020/0061809.**

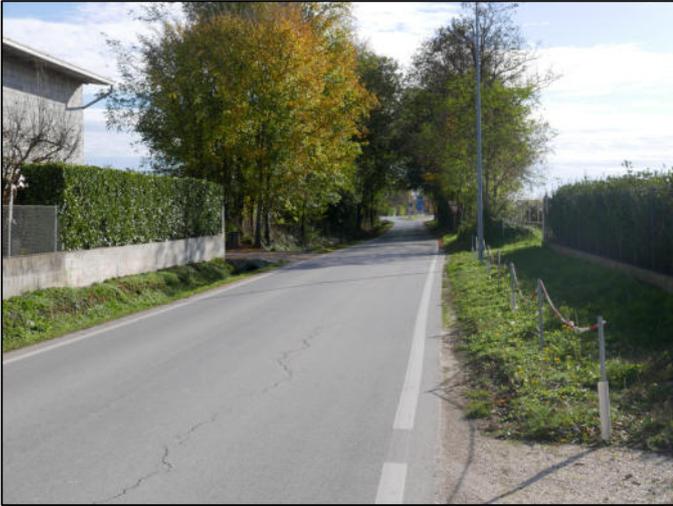
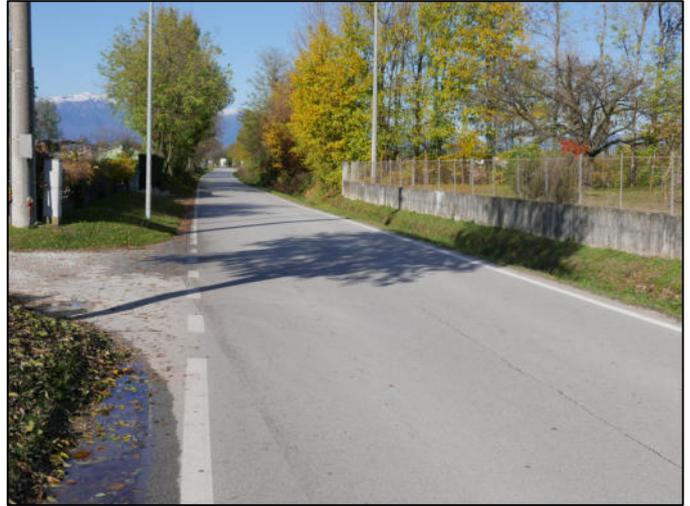
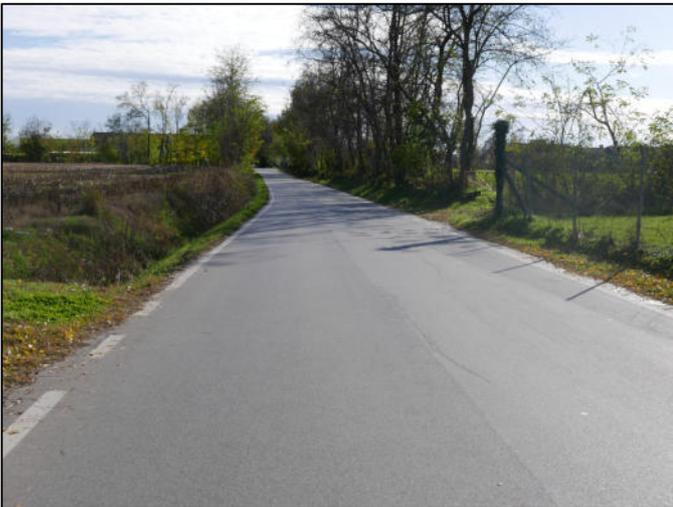
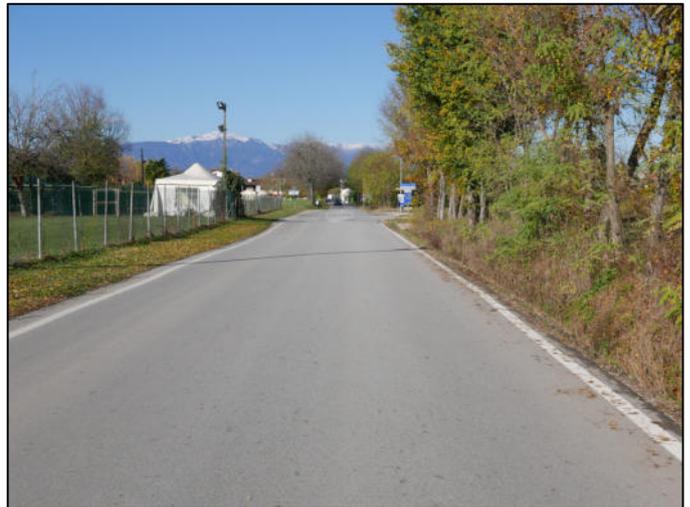
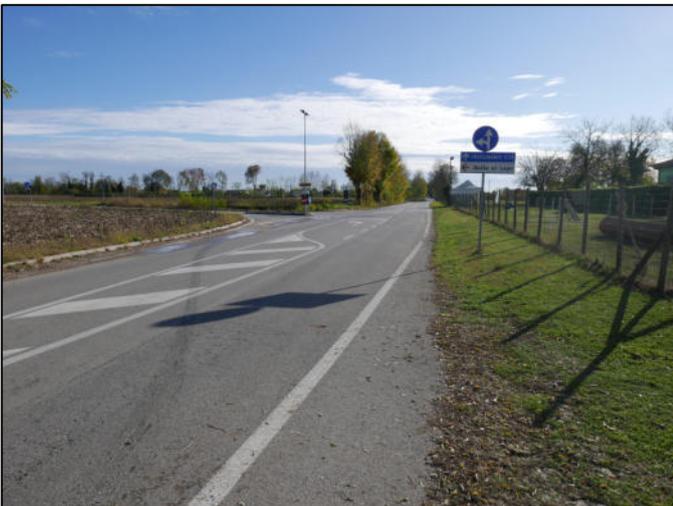
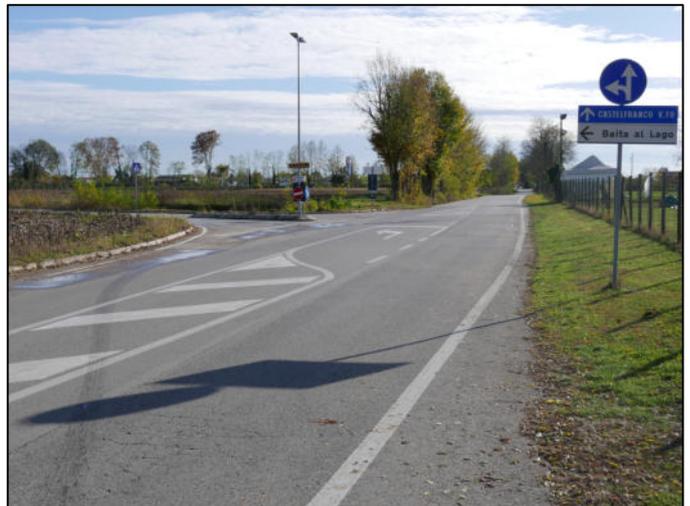
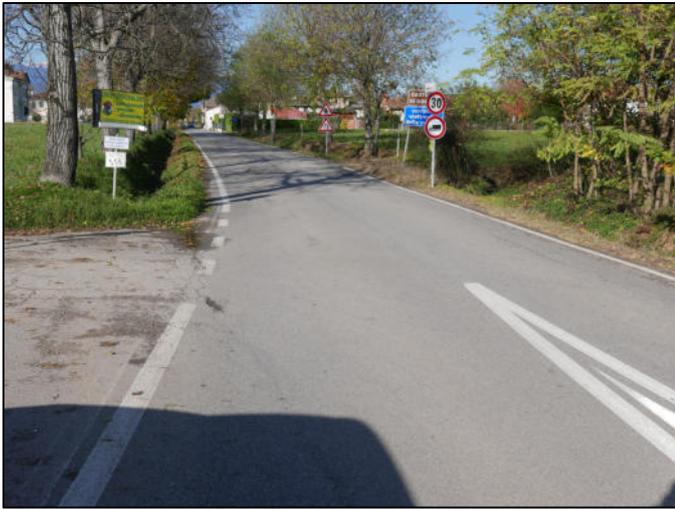
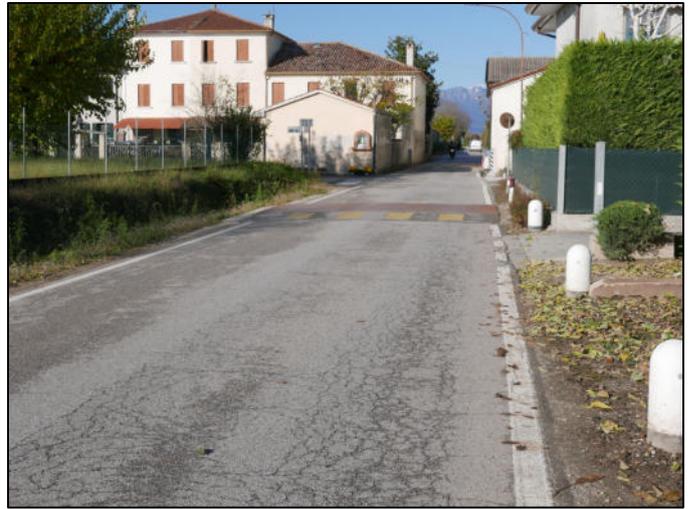
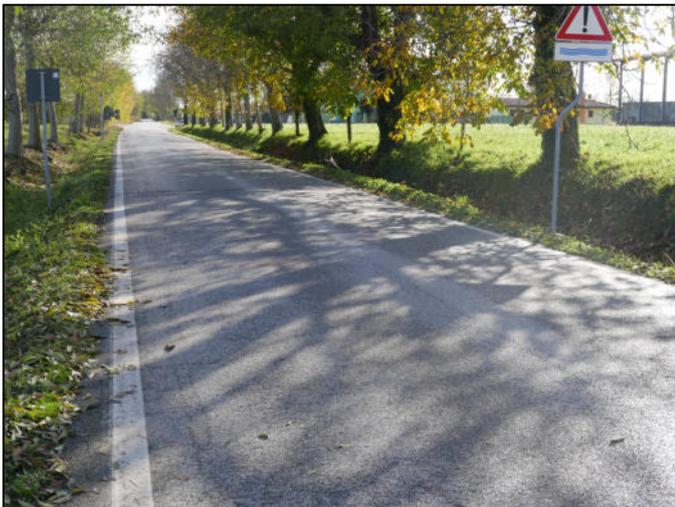
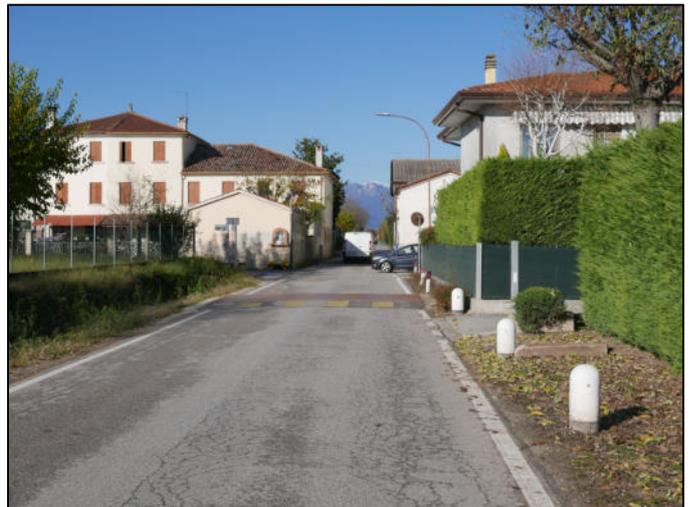
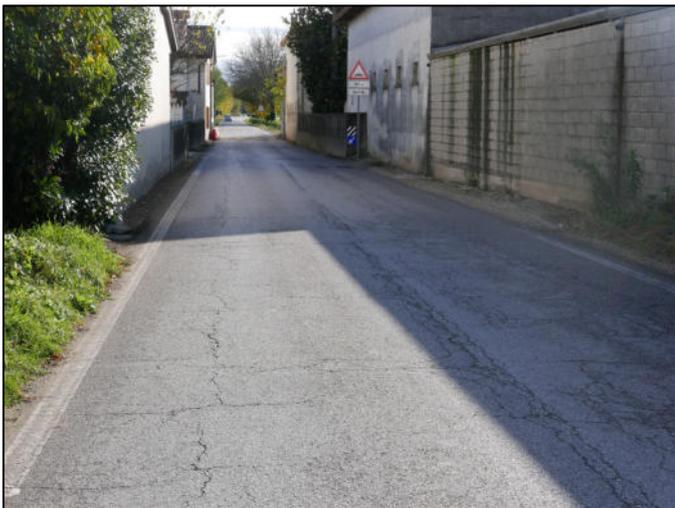
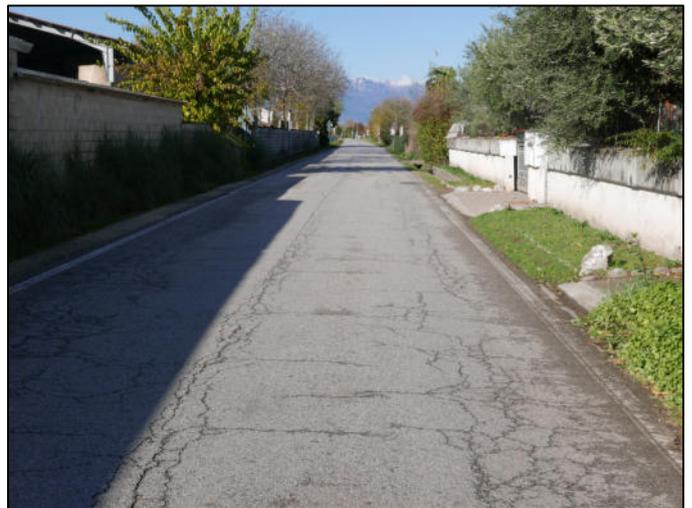
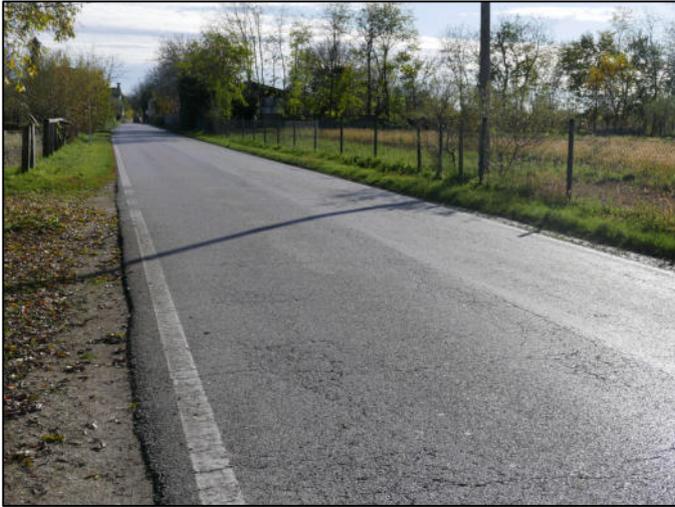
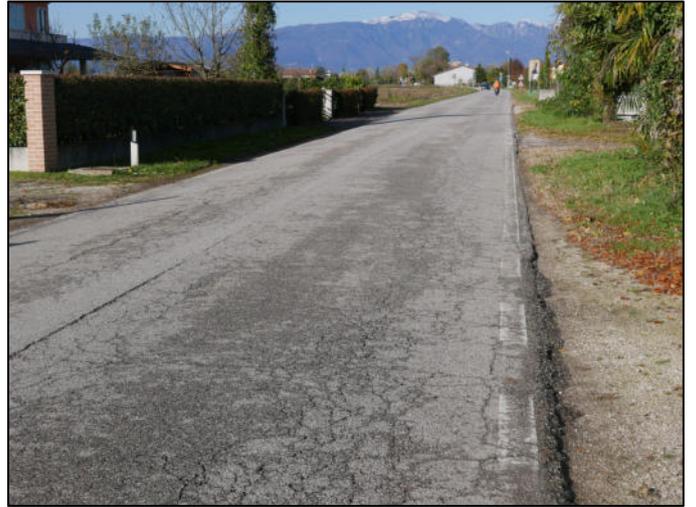
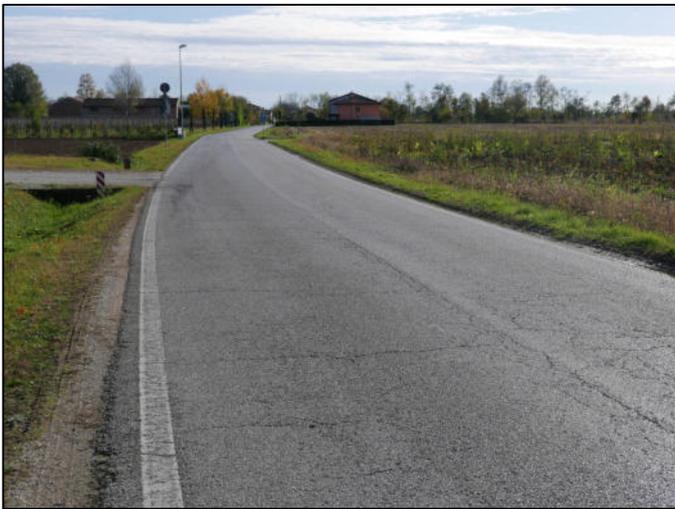
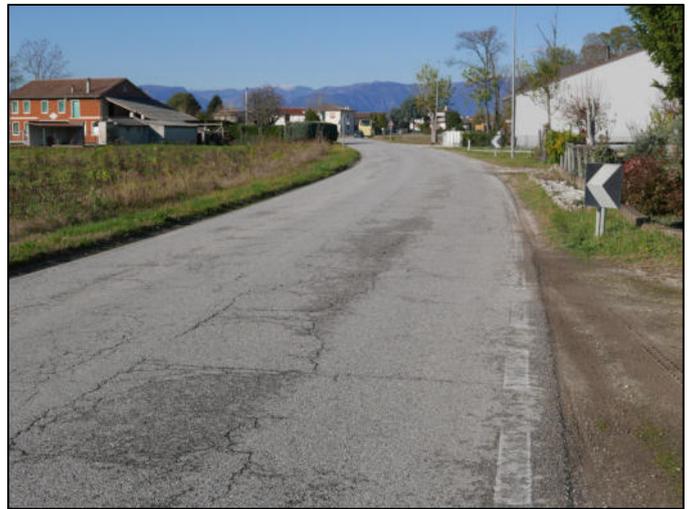
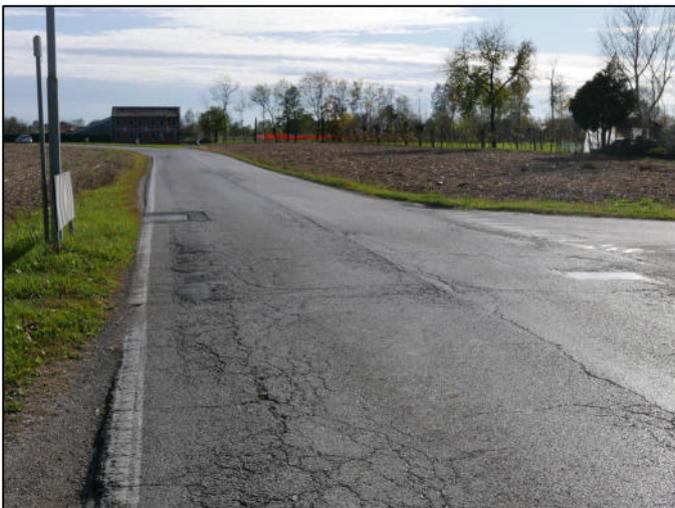
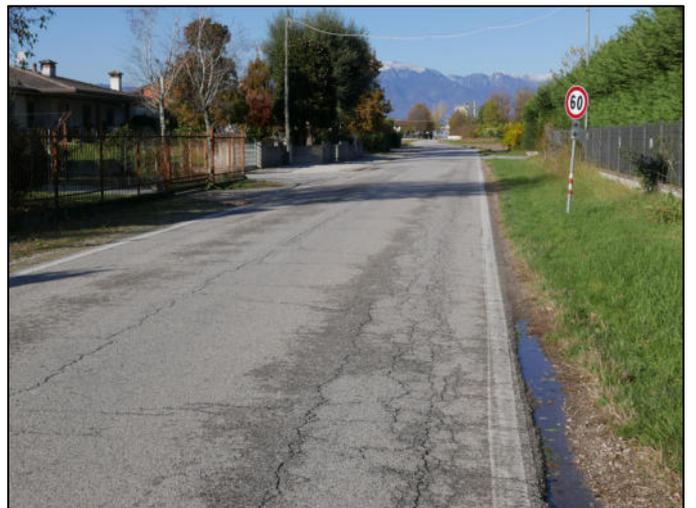
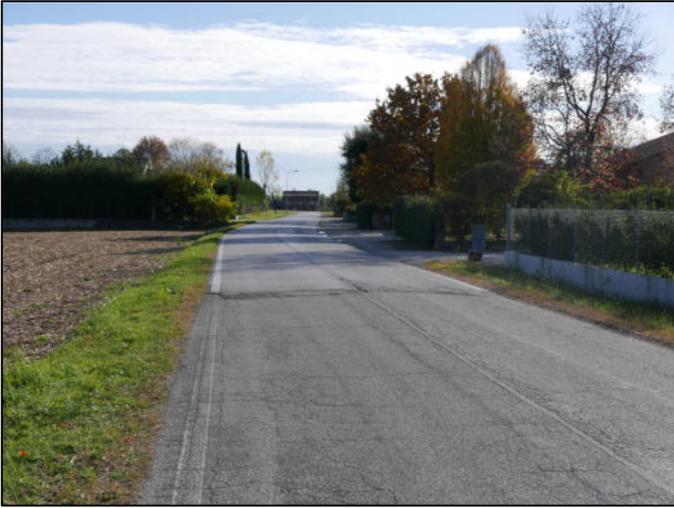
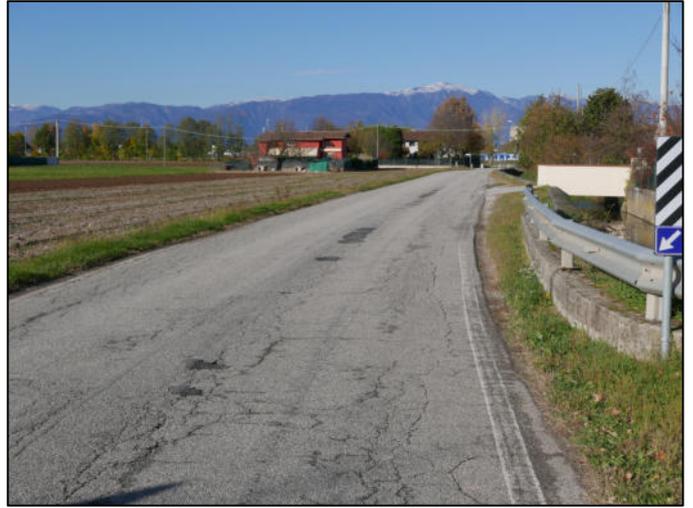
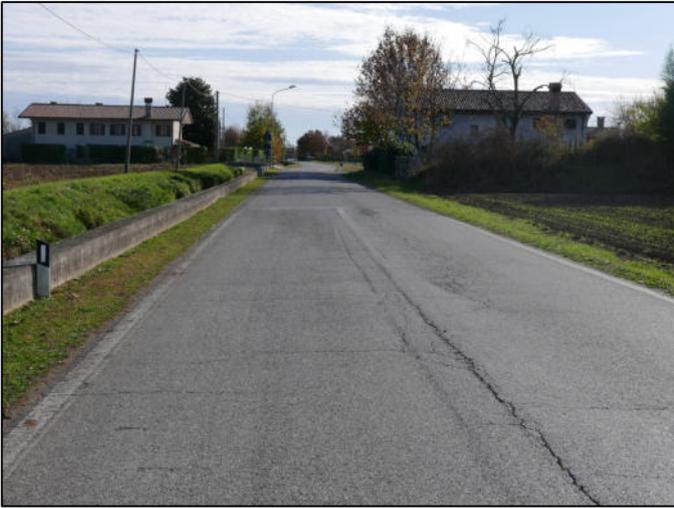
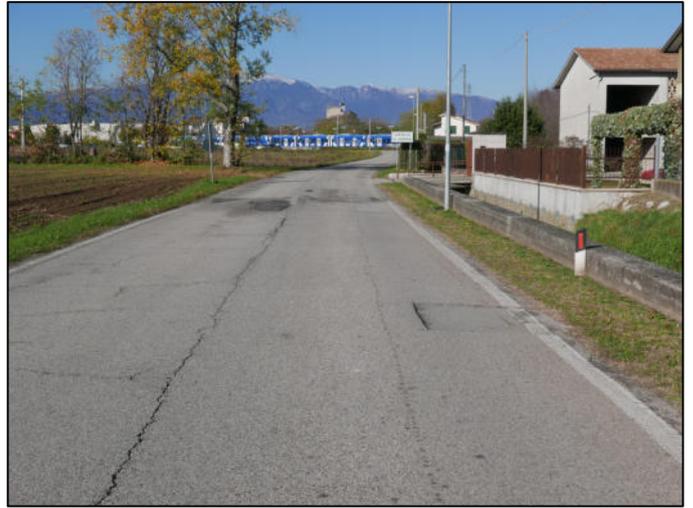
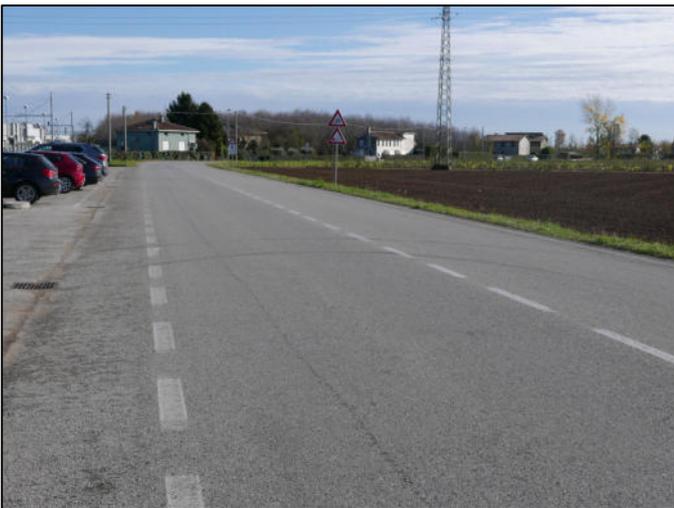
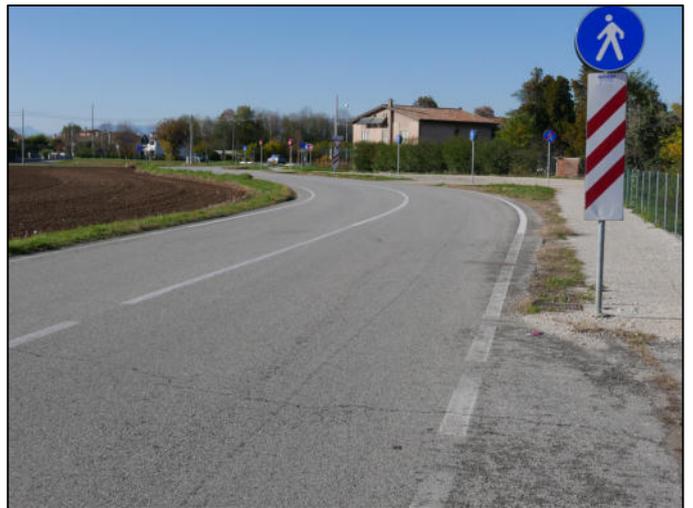
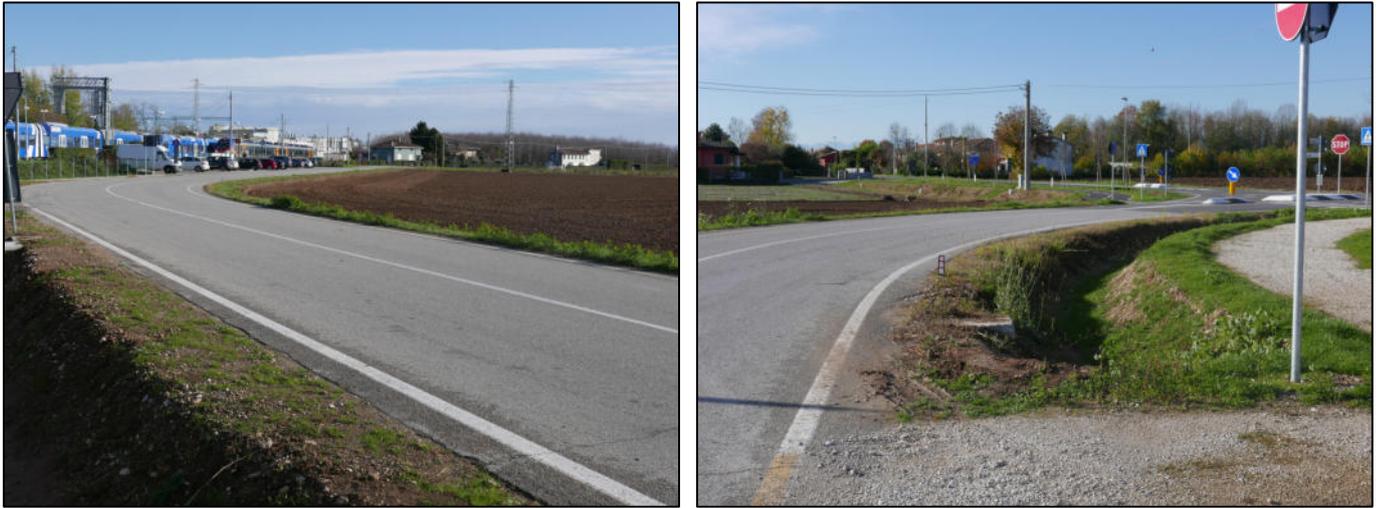
Di seguito si riporta una carrellata di foto (ordinate da sud a nord) che servono a testimoniare l'effettiva dimensione dell'arteria stradale oltre che a far vedere l'effettivo stato conservativo della via e l'effettivo andamento di traffico che si rileva.

Come si evince anche dalle foto proposte, si rileva uno stato di conservazione piuttosto buono della pavimentazione.

Non si rilevano problematiche di portanza dovute al carico transitante; non ci sono, infatti, deformazioni plasto-viscose visibili quali risalti, sacche, ormaie, ondulazioni, depressioni, buche, rigonfiamenti ecc.

Non sono visibili fessurazioni a blocco, di bordo, trasversali. Non appaiono visibili nemmeno difetti significativi di essudazione di bitume, levigatura degli inerti o scagliatura della superficie.

In alcuni punti si segnalano, invece, come si vede, alcune fessurazioni a ragnatela e longitudinali, ma prive di sfondamenti o avvallamenti.

Le fessurazioni a ragnatela si segnalano, soprattutto, in prossimità del senso unico alternato dovute alla presenza di due dossi che creano sollecitazione di trazione nel manto stradale per effetto della frenata dei veicoli e dell'oscillazione verticale dello stesso causata dal dosso.

Le altre fessurazioni sono attribuibili a tensioni di trazione dovute al clima, ai giunti di stesa del conglomerato e sono fessurazioni del tutto normali in una

pavimentazione che ha ormai diversi anni. Nessuna problematica di degrado appare causata da fenomeni di scarsa portanza della pavimentazione e questo è del tutto normale in una zona geografica in cui il sottofondo naturale è costituito da un grosso materasso ghiaioso.

Sono presenti, infine, anche pochissimi rattoppi eseguiti con il classico conglomerato a freddo (Pessima tecnica utilizzata frequentemente ma che da scarsi risultati in termini di qualità della manutenzione stradale).

La segnaletica orizzontale è, in parte cancellata in parte ancora buona e visibile. La segnaletica verticale è presente.

- 5) Lo stato della viabilità stradale risulta buono. La presenza di fessurazioni non è dovuta a problematiche di portanza, ma di invecchiamento del manto stradale. Pertanto, la manutenzione di competenza va demandata all'amministrazione competente ex. Art. 208 del D.Lvo 152/2006.

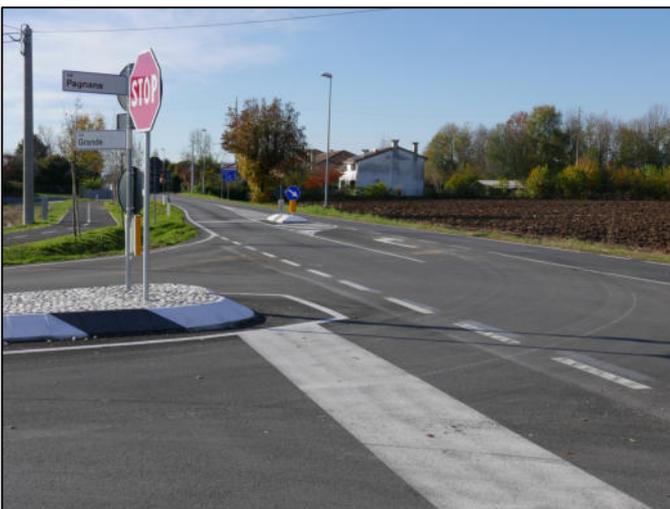
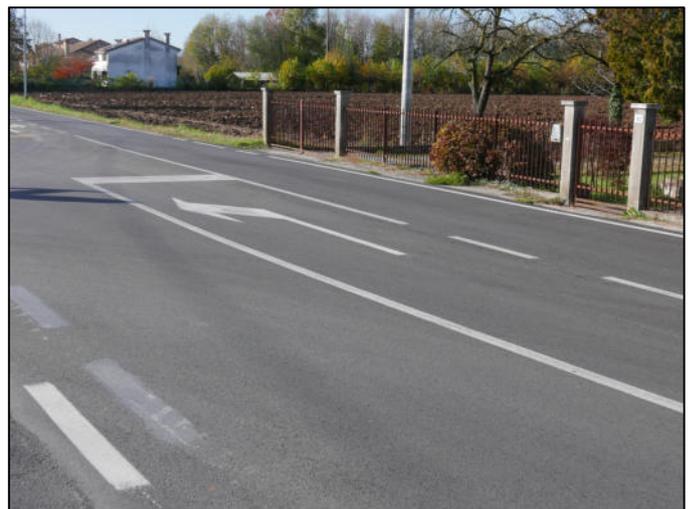
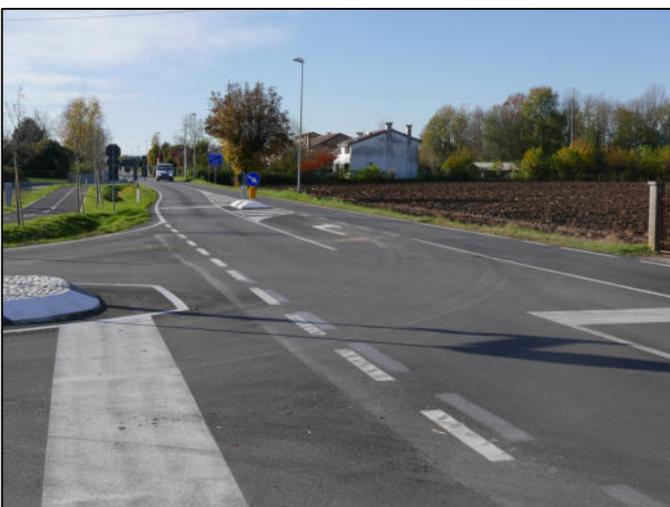
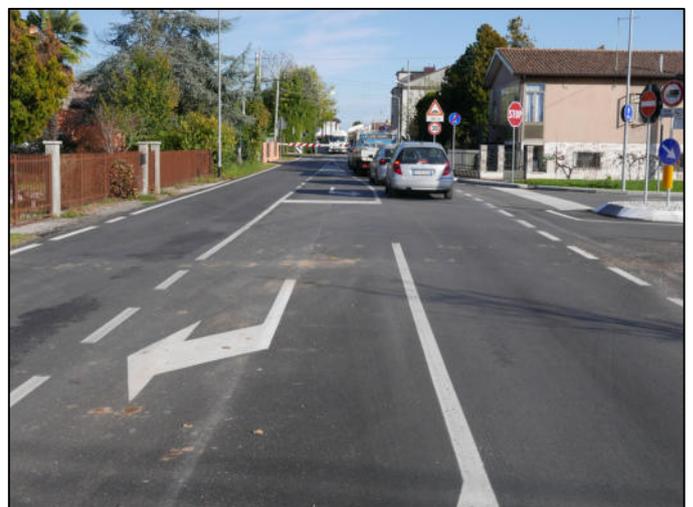
Come si evince dalle foto, l'incrocio su via Grande è in perfetto stato di conservazione (essendo stato appena riprogettato), sono presenti corsie di immissione, la segnaletica è in ottimo stato conservativo e le dimensioni sono decisamente coerenti ed adeguate al passaggio di mezzi pesanti.

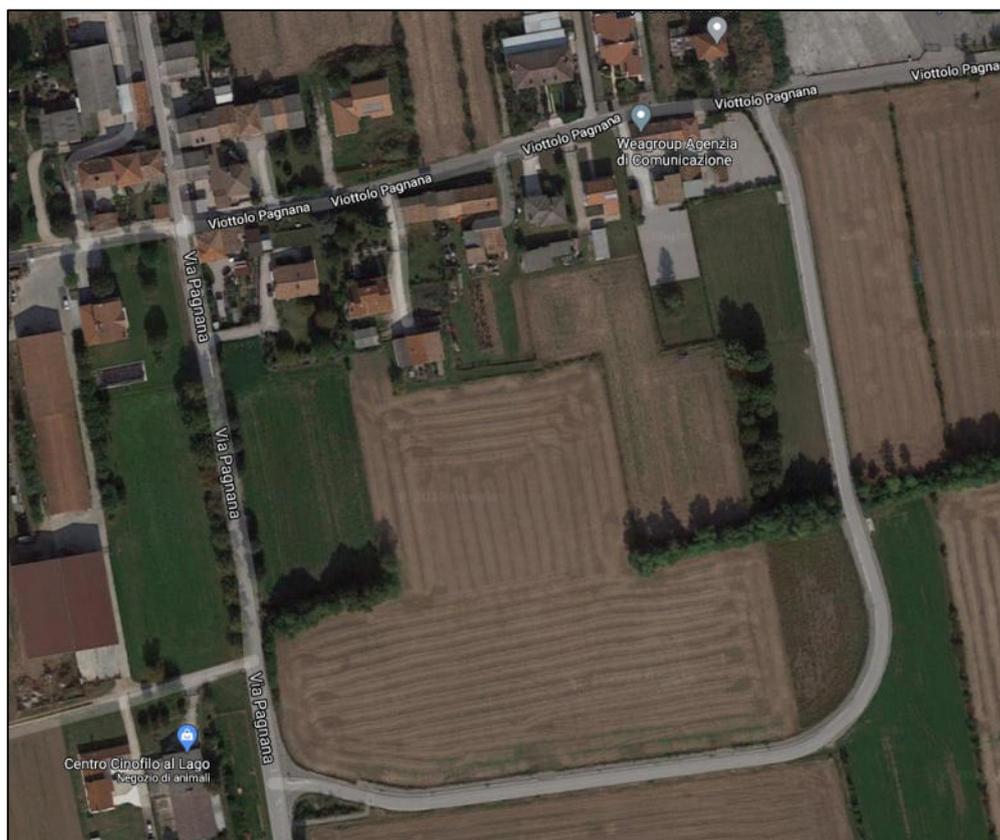
Sempre in merito alla citata relazione dell'ing. Galiazzo, in cui si evince la necessità di un impianto semaforico, si fa presente che tale impianto sarebbe utile solo per i residenti uscenti dal viottolo Pagnana su via Pagnana, uscita che non ha la visibilità necessaria per la manovra in sicurezza.

Premettendo che per la risoluzione di tale aspetto basterebbe inserire degli specchi di visibilità e che i residenti hanno la possibilità di uscita in via Pagnana in completa sicurezza attraverso una nuova piccola bretella esistente (vedi foto sottostante), visti anche i molto scarsi volumi di traffico, si ritiene inutile il posizionamento di un semaforo (che dovrebbe funzionare sempre lampeggiante e avere dei sensori di rilevamento dei veicoli per accendersi....).
