***RINNOVO AUTORIZZAZIONE IMPIANTO ESISTENTE
DI RECUPERO RIFIUTI NON PERICOLOSI
VALUTAZIONE DI IMPATTO LUMINOSO***

SUPERBETON S.p.A.

Impianto di Via Edison 1, Villorba - TV

8886/20	rev.00	VALUTAZIONE DI IMPATTO LUMINOSO	Ing. Sara Martini	Ing Mauro Tona	Ing Mauro Tona	Pag. 1/8
			Eseguito	Verificato	Approvato

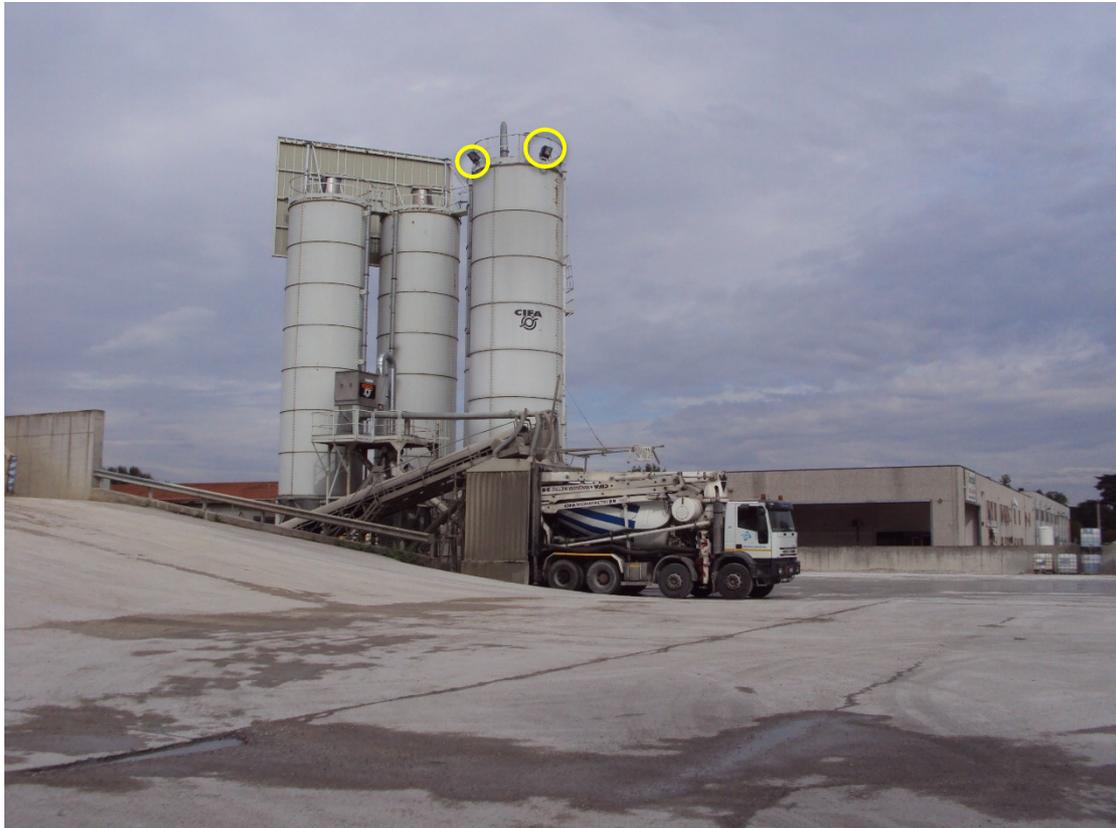
I punti luce installati sul silo della linea n. 2, che illuminano rampa a piazzale antistante.

La ditta Superbeton non ha in progetto di integrare il sistema di impianto luminoso del cantiere di Villorba. Non saranno installati nuovi punti luce, quelli esistenti verranno adeguati secondo la normativa di riferimento L.R. 17/09, orientando il vetro piano in modo che sia parallelo al piano di campagna. Le operazioni di adattamento dell'impianto luminoso avverranno entro 60gg dalla presentazione della documentazione.

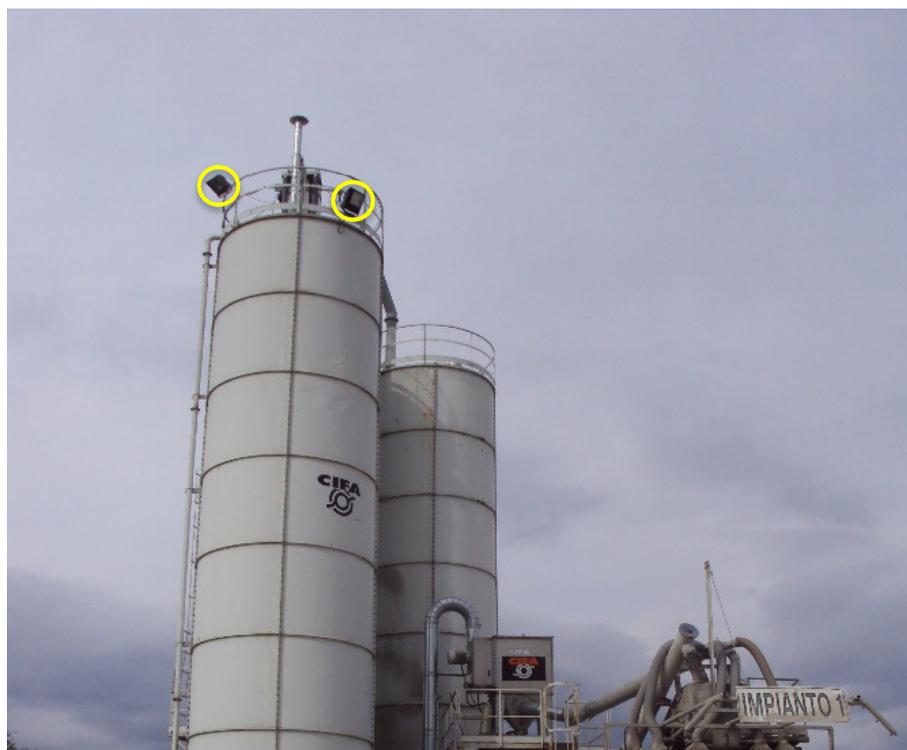
I punti luce installati sul silo della linea n. 1.

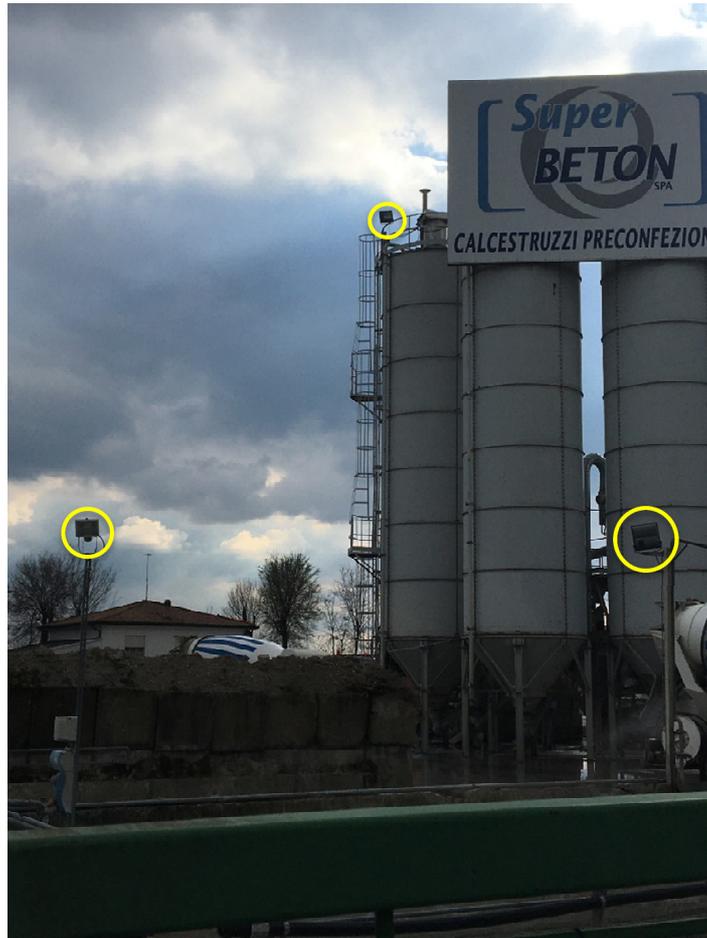
I 2 punti luce posizionati in prossimità delle vasche di lavaggio, direzionati verso i silos, e quello sulla linea n.1 che illumina i cumuli.

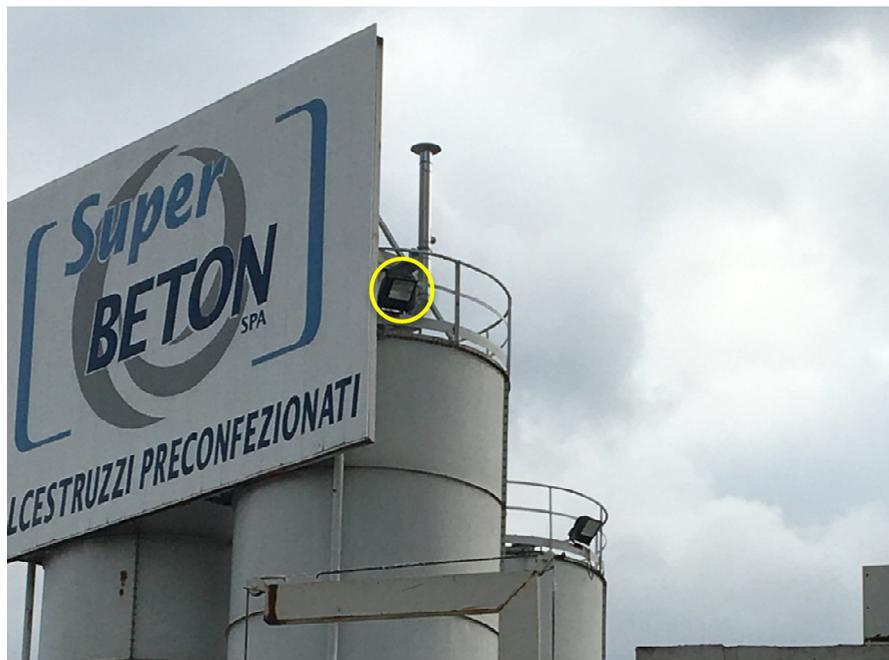
Il punto luce posizionato dietro l'insegna della Superbeton che illumina i cumuli

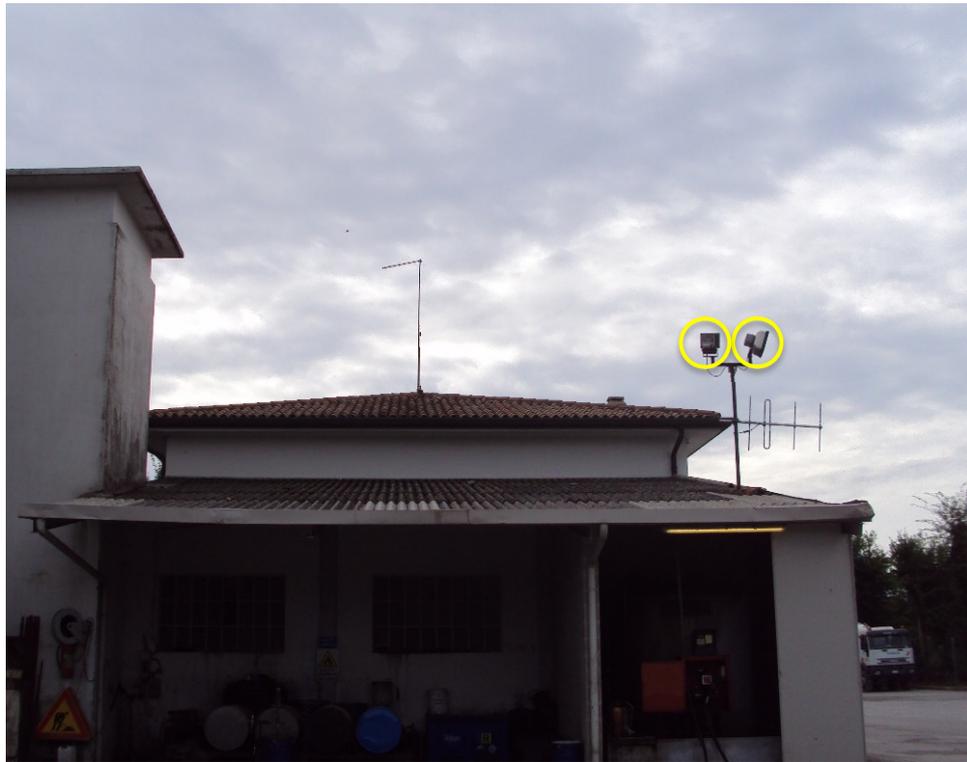
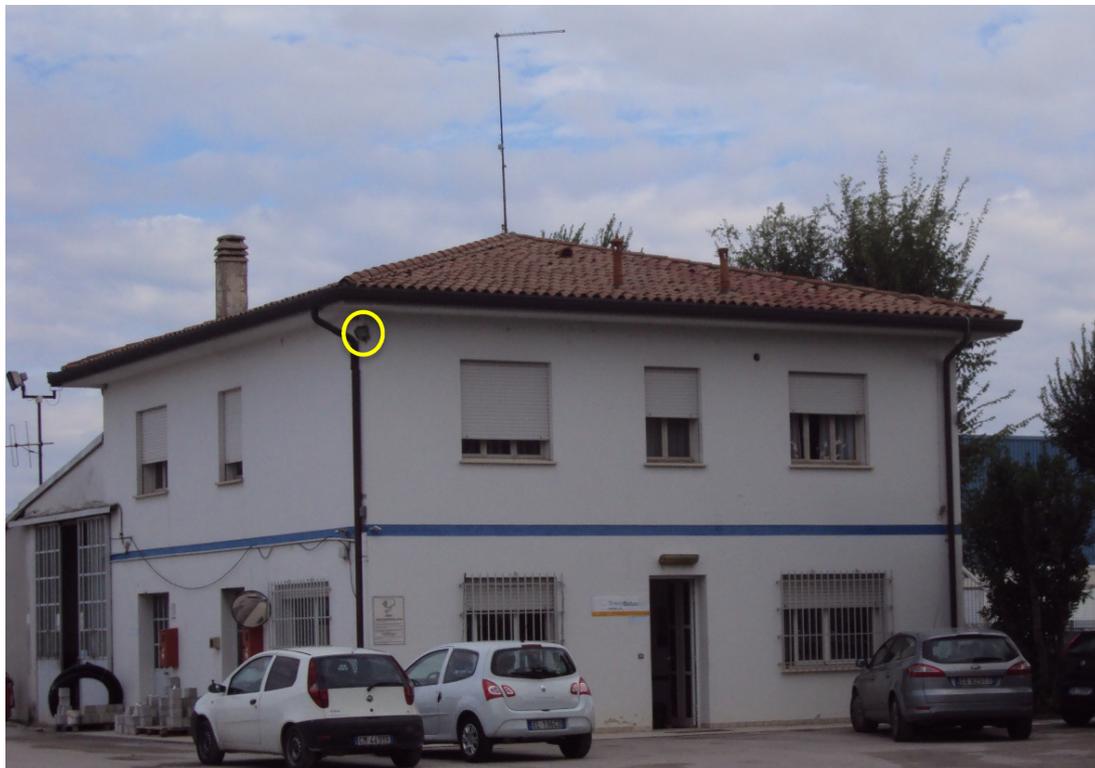
I due punti luce del fabbricato degli uffici che illuminano la parte est del cantiere (in alto) e il punto luce che illumina il lato ovest (in basso)
