RELAZIONE GEOLOGICA E GEOTECNICA SUI TERRENI DI FONDAZIONE AI SENSI DEL DM 14/1/2008

ALLEGATO 2

**Progetto : RISTRUTTURAZIONE E AMPLIMENTO STALLA
PER SUINI , COSTRUZIONE DI NUOVA STRUTTURA
Committente : TORRESAN Roberto Società Agricola SS
Area : comune Crocetta del Montello Foglio 19 mappale 489 491**

Marzo 2014

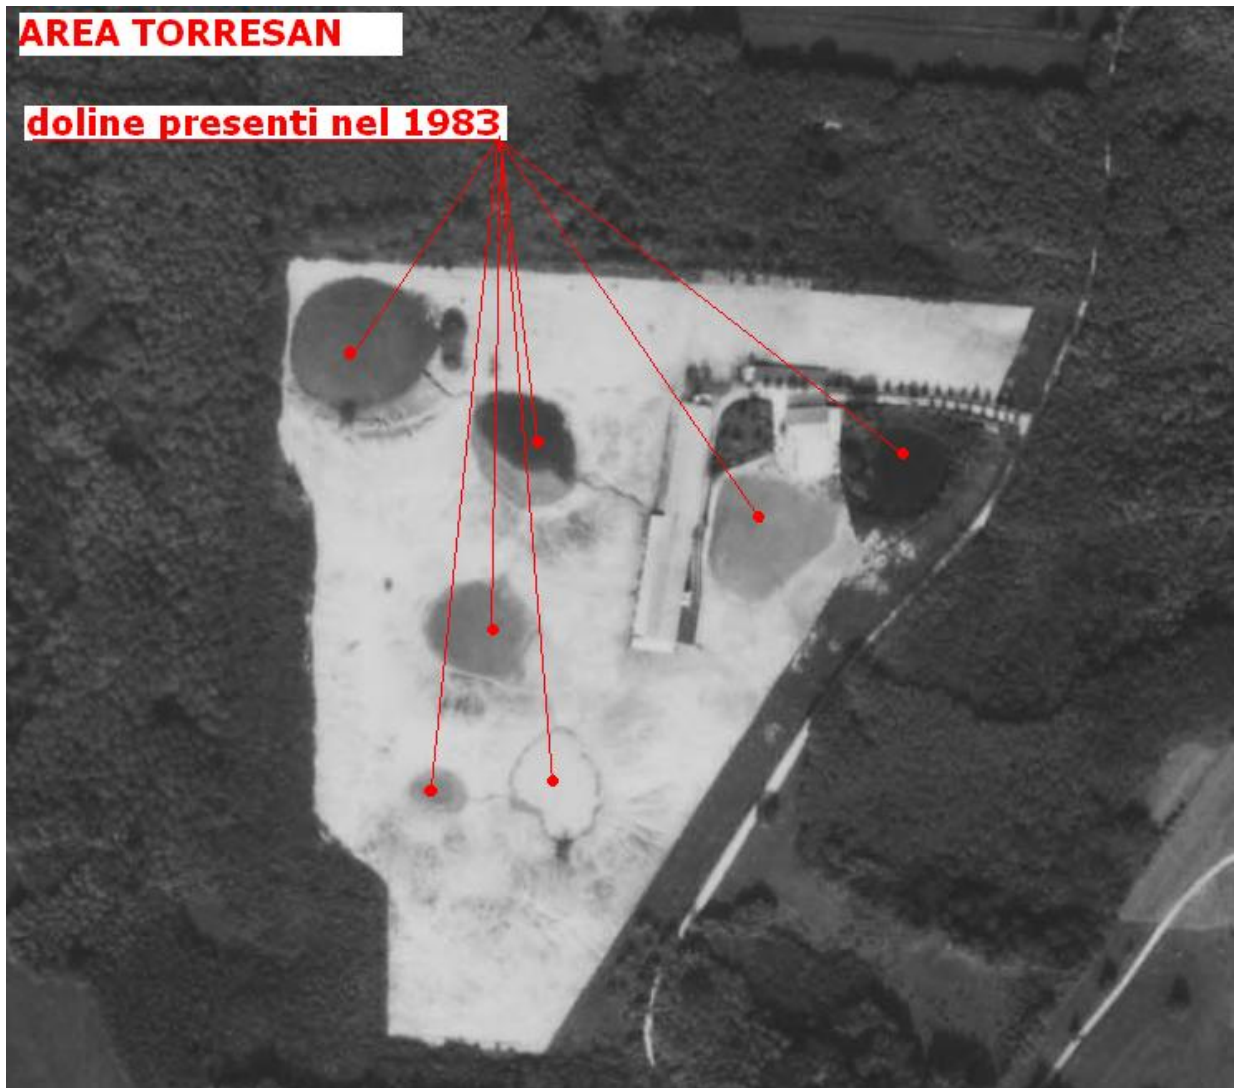
ORTOFOTO 1988

**si osservano solo le tracce delle doline
ma esse sono mascherate dai movimenti di terreno**

In particolare questo studio ha messo in evidenza come passati interventi abbiano mascherato delle doline con movimenti di terreno.

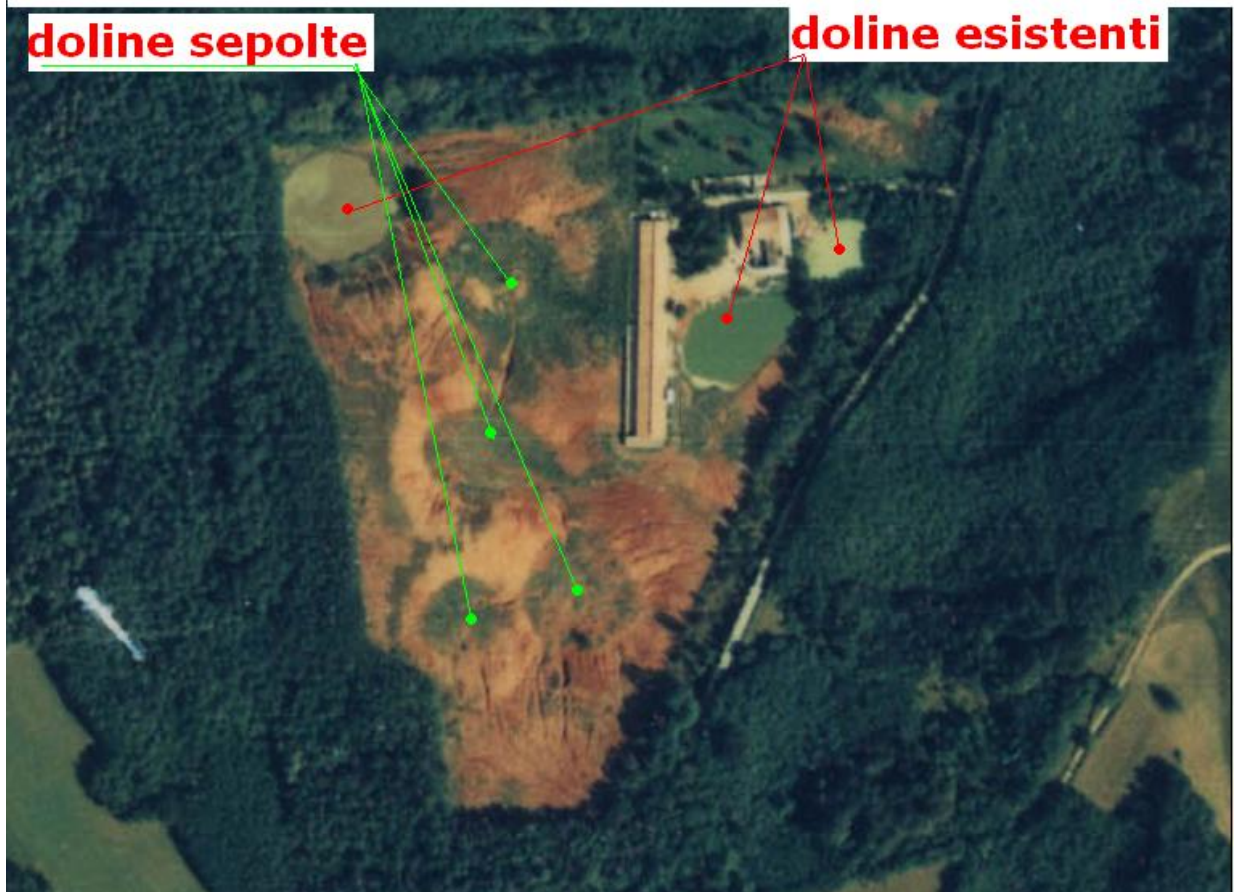
**particolare della ortofoto del 1991
sono ancora visibili le tracce delle doline sepolte
mentre si notano le doline esistenti nella loro
posizione attuale**

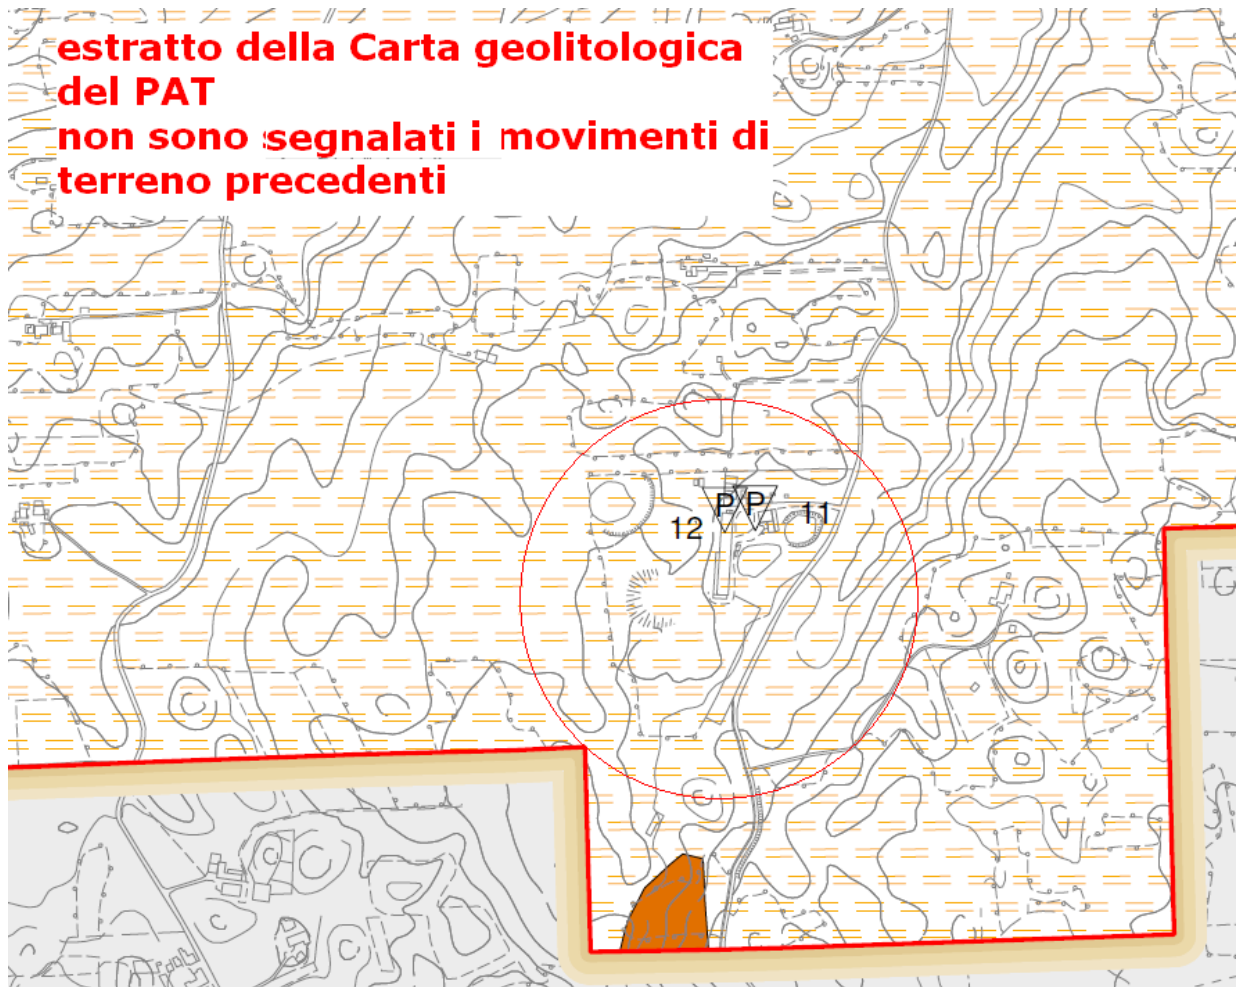
Questa situazione è conforme alla Carta Geolitologica del PAT di Crocetta del Montello

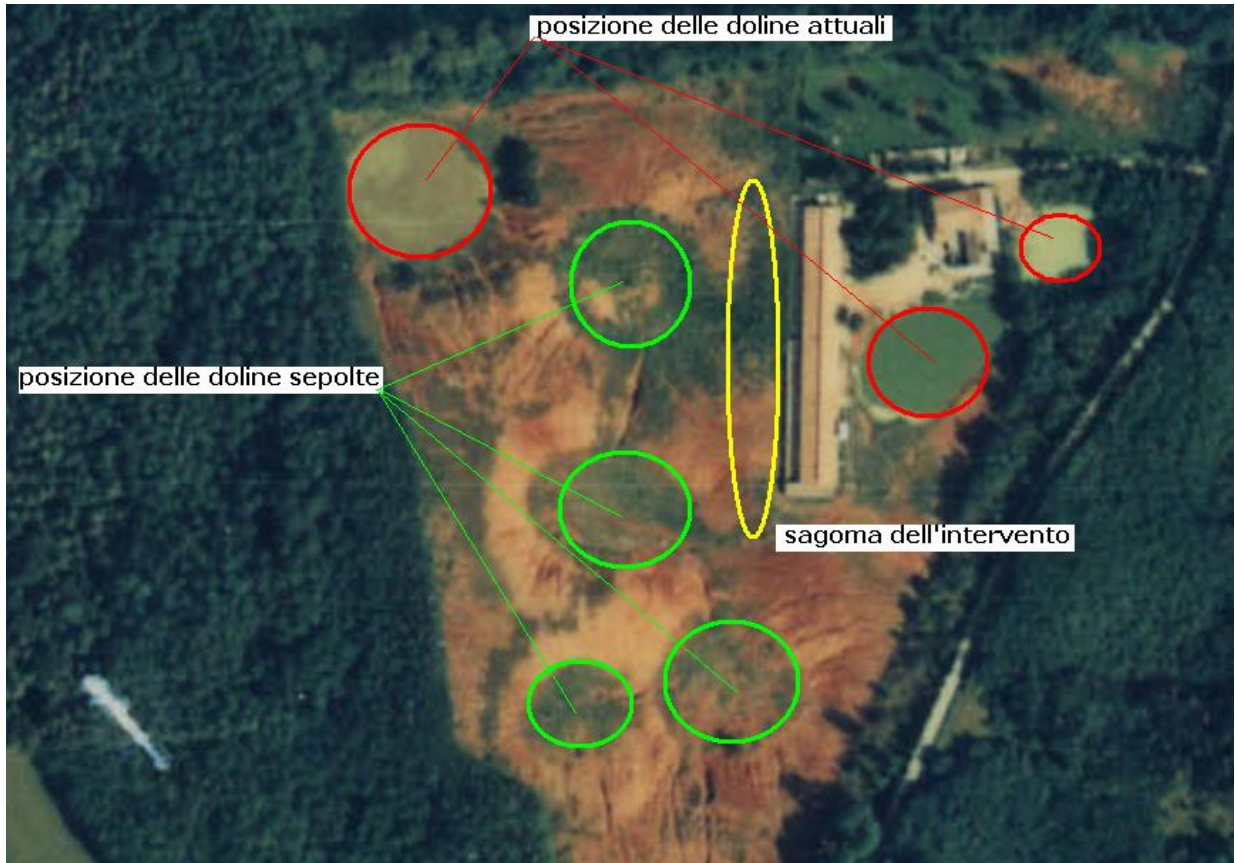
I rapporti tra l'area di sedime e le forme carsiche palesi e non sono riassunte nella seguente ricostruzione

- Nell'area in esame sono presenti fenomeni carsici classificabili come doline, alcune palesi alcune sepolte da movimenti di terreno eseguite tra 1983 e 1988, essi inoltre insistono fuori dall'area di sedime .
- Per quanto concerne il punto 5 del capitolo Fragilità si riassume come segue le considerazioni fin qui svolte
- Il modello geotecnico è stato analizzato con il rilievo di campagna e verificato con l'esame di prove in posto
- Il modello geotecnico è compatibile con il quadro geologico e la nuova costruzione non è difforme per struttura e dimensioni da quanto realizzato
- L'intervento è quindi compatibile con la situazione geologica come è stata ricostruita.
