COMUNE DI
SPRESIANO

IMPIANTO RECUPERO RIFIUTI SPECIALI NON PERICOLOSI

**RICHIESTA DI RINNOVO ALL'ESERCIZIO DELL'IMPIANTO,
CON MODIFICHE NON SOSTANZIALI E CONTESTUALE
ADEGUAMENTO AL PIANO DI TUTELA DELLE ACQUE**

**RISPOSTA ALLA RICHIESTA DI INTEGRAZIONI
DEL SOTTOGRUPPO ISTRUTTORIO VIA**

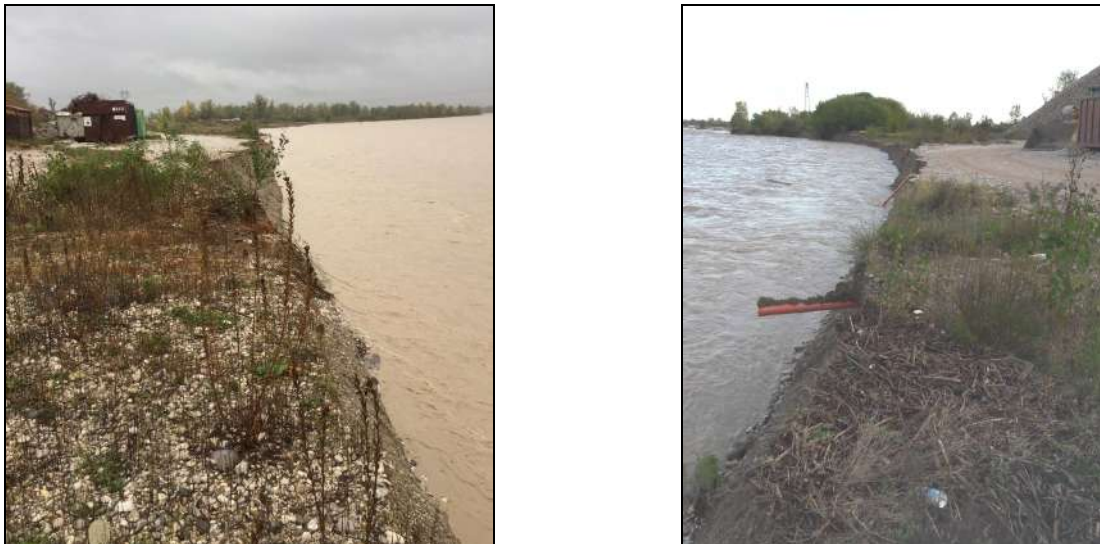
Figura 1 - Ondata di piena del Fiume Piave dello scorso ottobre/novembre 2018

A seguito dell'ondata di piena del Fiume Piave dello scorso ottobre/novembre 2018, si è manifestata l'erosione del ciglio golenale oltre il quale si trova l'impianto in questione.

La seguente documentazione fotografica dimostra come a seguito del fenomeno, l'acqua non abbia comunque raggiunto l'impianto ed i cumuli di rifiuti.

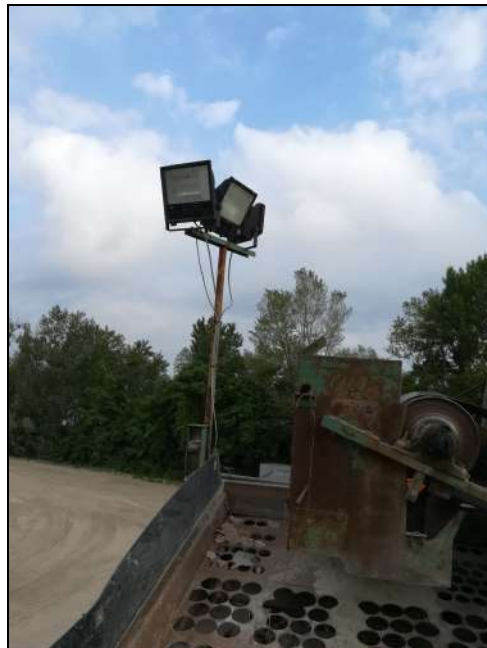
Figura 5 - Punto luce installato al di sopra del vaglio vibrante

Si riporta documentazione fotografica dell'unico punto luce esistente all'interno dell'impianto, attivato all'imbrunire nelle sole ore invernali, per illuminare le aree di lavoro del vaglio vibrante.
