Comune di San Biagio di Callalta

**PROGETTO: ADEGUAMENTO TECNOLOGICO
DI UN ALLEVAMENTO SUINO**

Mitigazione ambientale

RELAZIONE TECNICO – AGRONOMICA

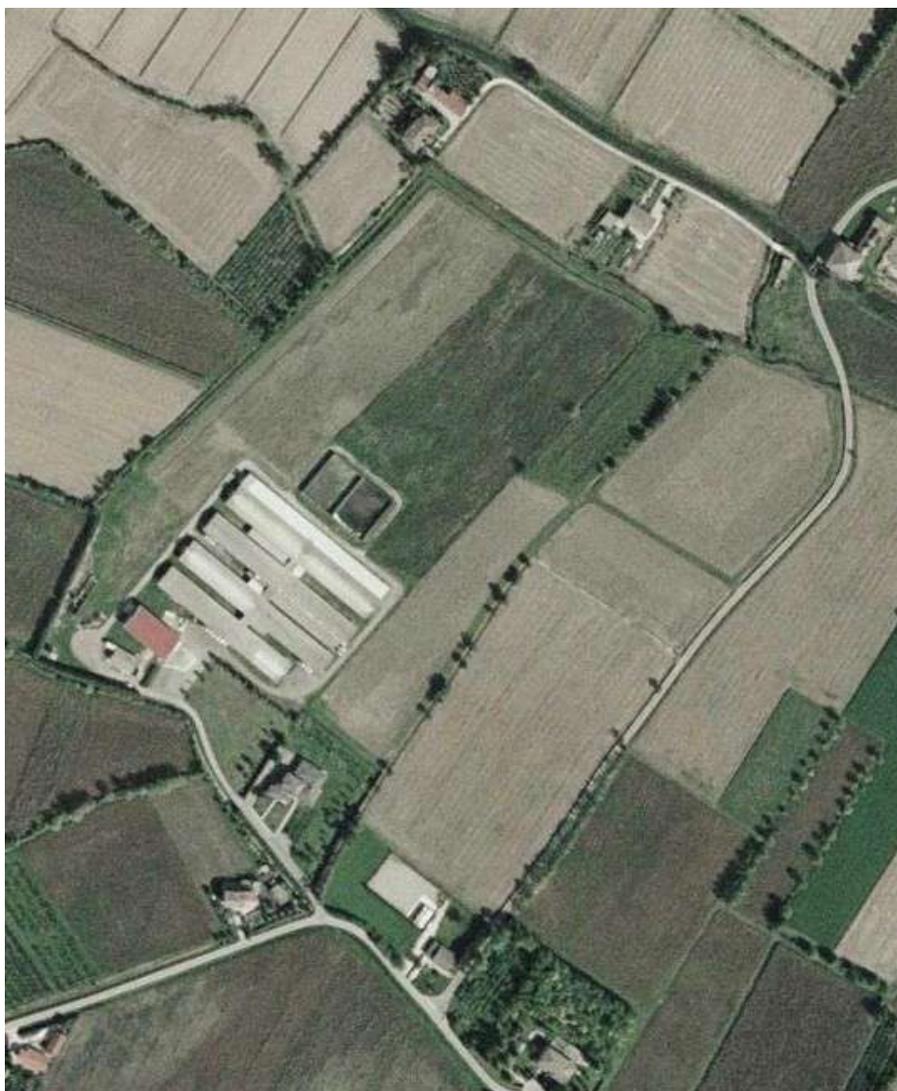
Figura 2, ortofoto dell'area oggetto di intervento. Estratto da cartografia - Provincia di Treviso

A sud est della proprietà vi è una piantagione di latifoglie, di forma quadrata, che si estende per circa 7.700 mq. Le specie presenti sono per lo più robinia e olmo campestre, alle quali si affiancano frassino, farnia, ligustro ed acero campestre. Il sesto di impianto è di forma quadrata con lato di circa 4m; l'età dell'impianto è circa 10 anni e lo stato vegetativo generale è buono.

Procedendo verso nord vi è una siepe artificiale di carpino bianco che costeggia via Giacomini e va a perimetrale i confini aziendali fino a metà tratto della parte nord. Dopo una breve interruzione, la siepe, ora formata da *Cupressocypariss leylandii* ripercorre gli spazi perimetrali per interrompersi a metà tratto nella parte ovest.

L'estremità sud ovest che confina con un vigneto è priva di elementi naturali schermanti, mentre a confine con le pertinenze dell'abitazione vi è una siepe di acero campestre.

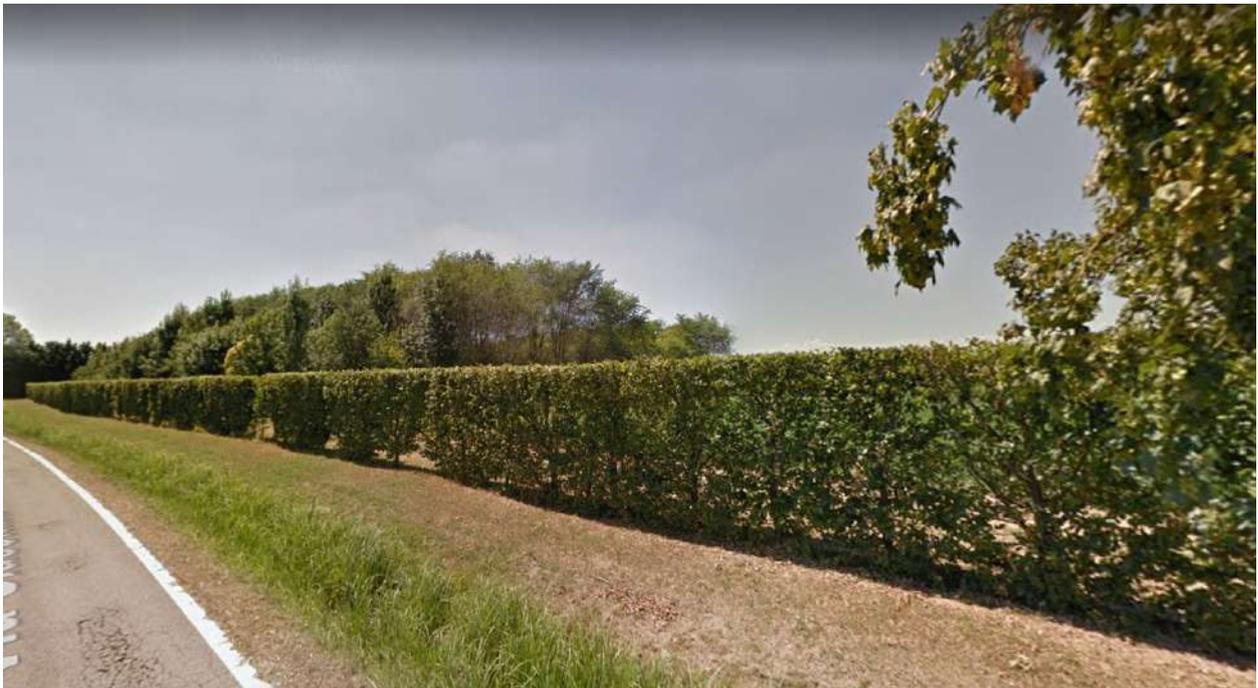
Figura 3, siepe di carpino e boschetto di latifoglie in secondo piano. Vista da via Giacomini verso sud (Fonte: Google Earth)

Osservando l'ottimo stato fitosanitario della siepe esistente costituita da carpino bianco e ricordando che essa è autoctona, di robusta costituzione e con foglie persistenti in inverno, si ritiene di usare questa specie per colmare gli spazi ancora aperti; si propone un sesto di impianto simile a quello esistente.

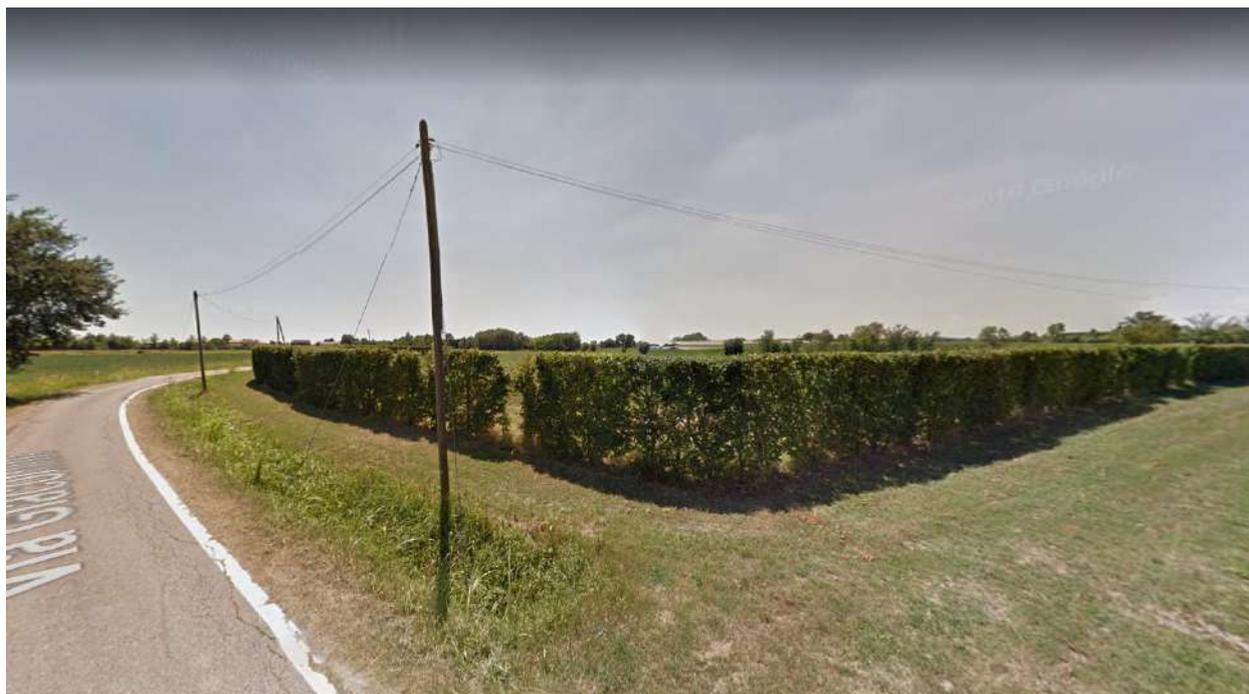
Figura 4, siepe di carpino. Vista dal limite nord est della proprietà (Fonte: Google Earth)
