Regione Veneto
Provincia di Treviso
Comune di Caerano San Marco

IMPIANTO DI RECUPERO RIFIUTI SPECIALI NON
PERICOLOSI
RICHIESTA DI AUMENTO DELLA CAPACITÀ
PRODUTTIVA E DI STOCCAGGIO

VERIFICA DI ASSOGGETTABILITÀ ALLA
PROCEDURA DI VALUTAZIONE DI IMPATTO
AMBIENTALE
INTEGRAZIONI

RELAZIONE TECNICA INTEGRATIVA

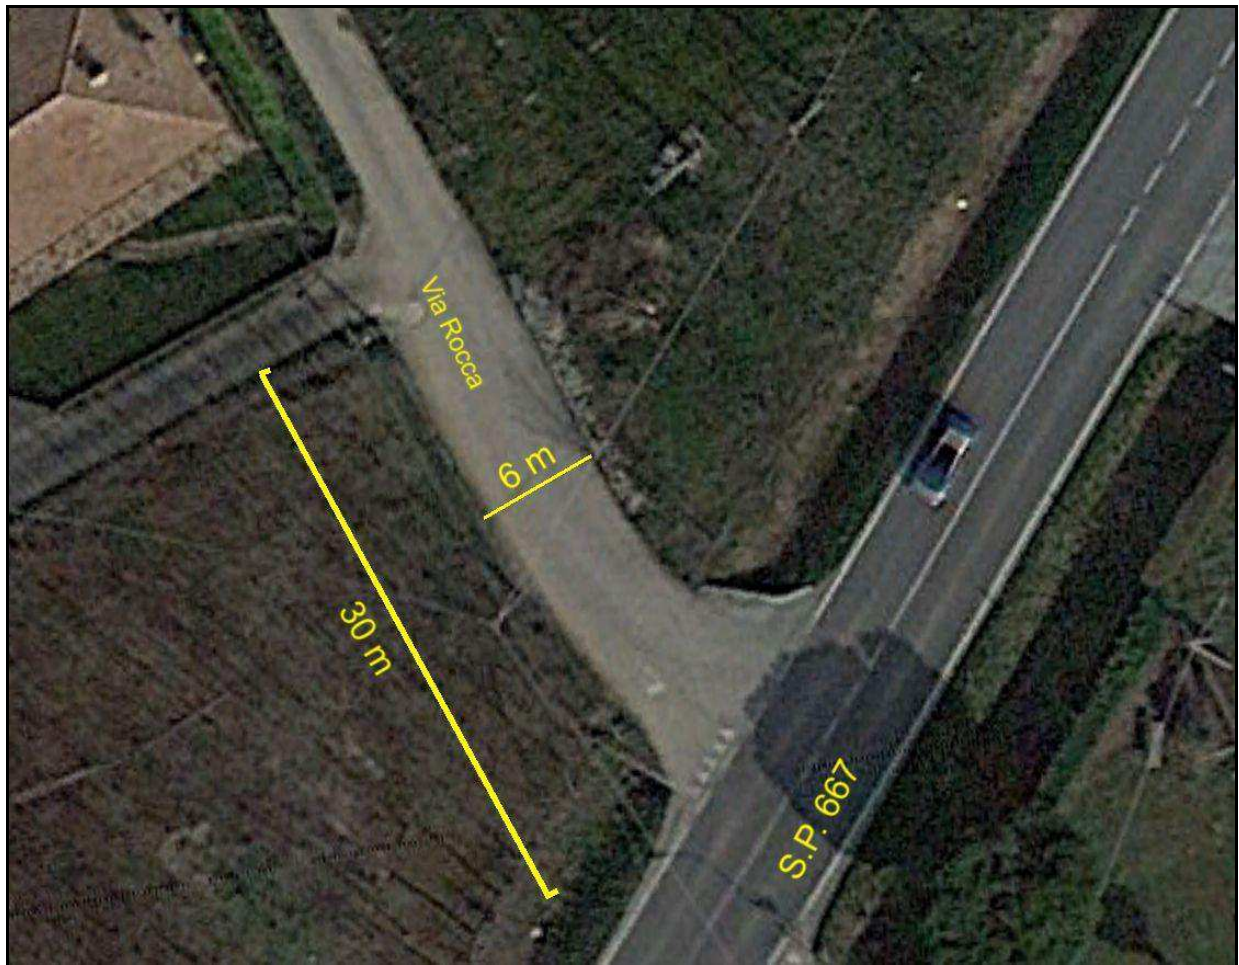
La ditta De Zen tramite accordo tra privati (ALL. INT.01.1 da cui si evince che la DE ZEN ha provveduto ad eseguire lavori di ammodernamento della strada demaniale) con i proprietari dei terreni confinanti ha permesso l'ampliamento del tratto iniziale di Via Rocca. Tale accordo ha determinato la realizzazione per un tratto di circa 30 m un allargamento della carreggiata fino a circa 6,00 m, come visibile dalla seguente foto satellitare (ripresa del 2015 con minore presenza di vegetazione).

Figura 1: foto satellitare incrocio S.P. 667 – Via Rocca

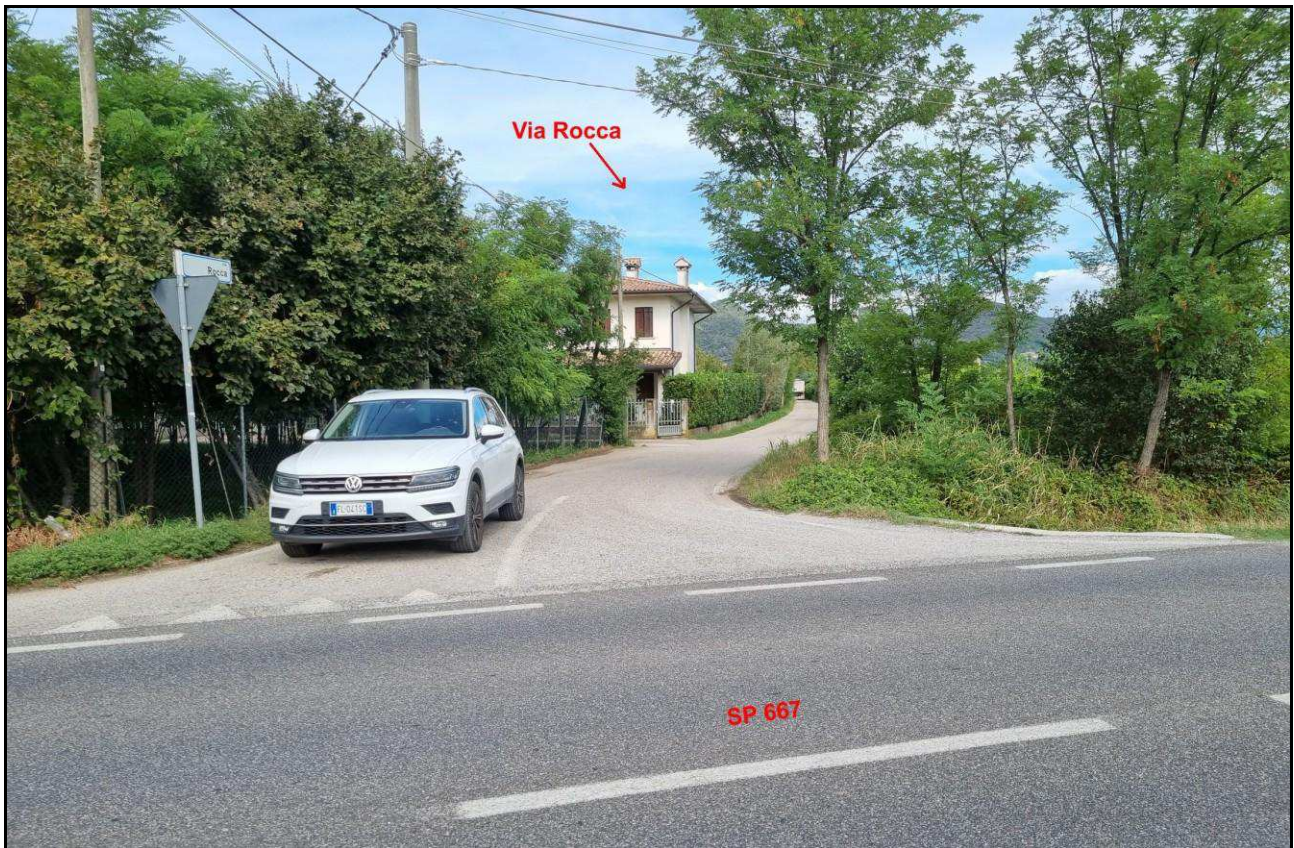
Il tratto di ingresso sulla strada demaniale è, quindi, sufficientemente largo, come testimoniano le foto di seguito, e costituisce una prima piazzola di scambio dove possono coesistere due mezzi:

Figura 2: ingresso sulla strada demaniale dalla provinciale

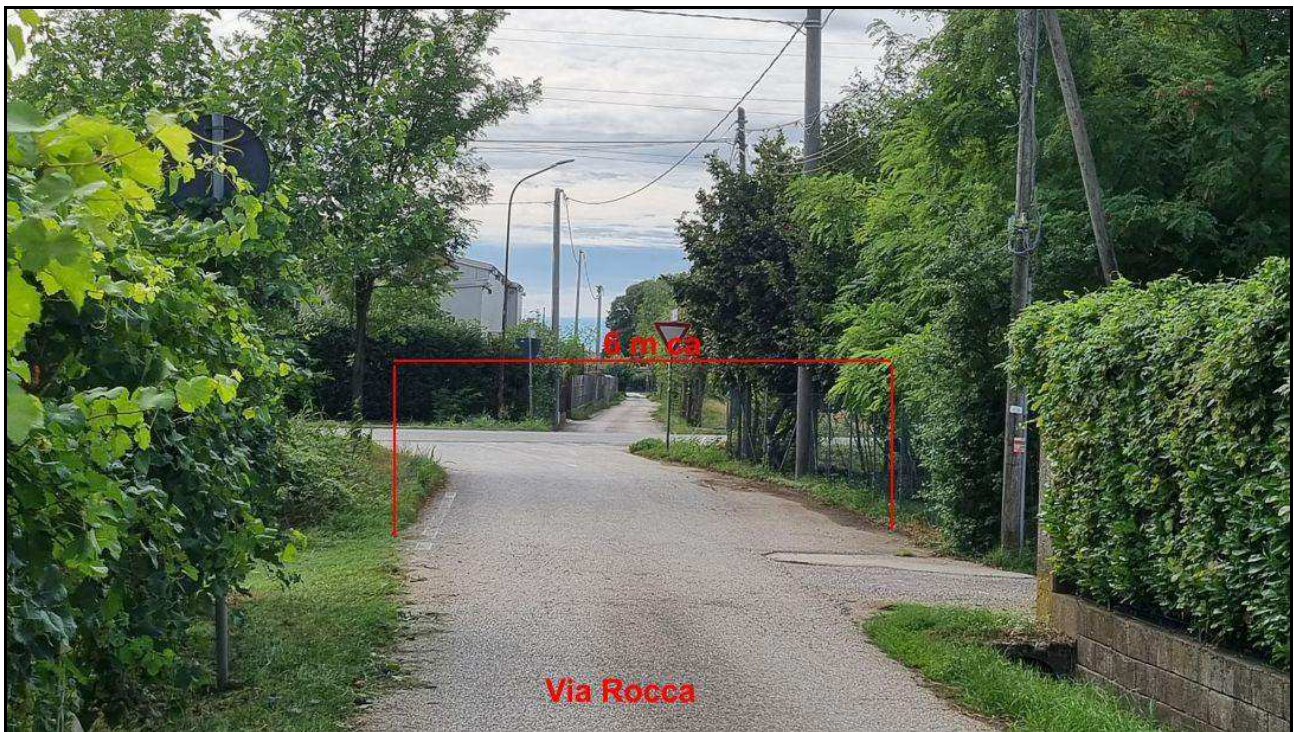
Figura 3: tratto iniziale di Via Rocca allargato

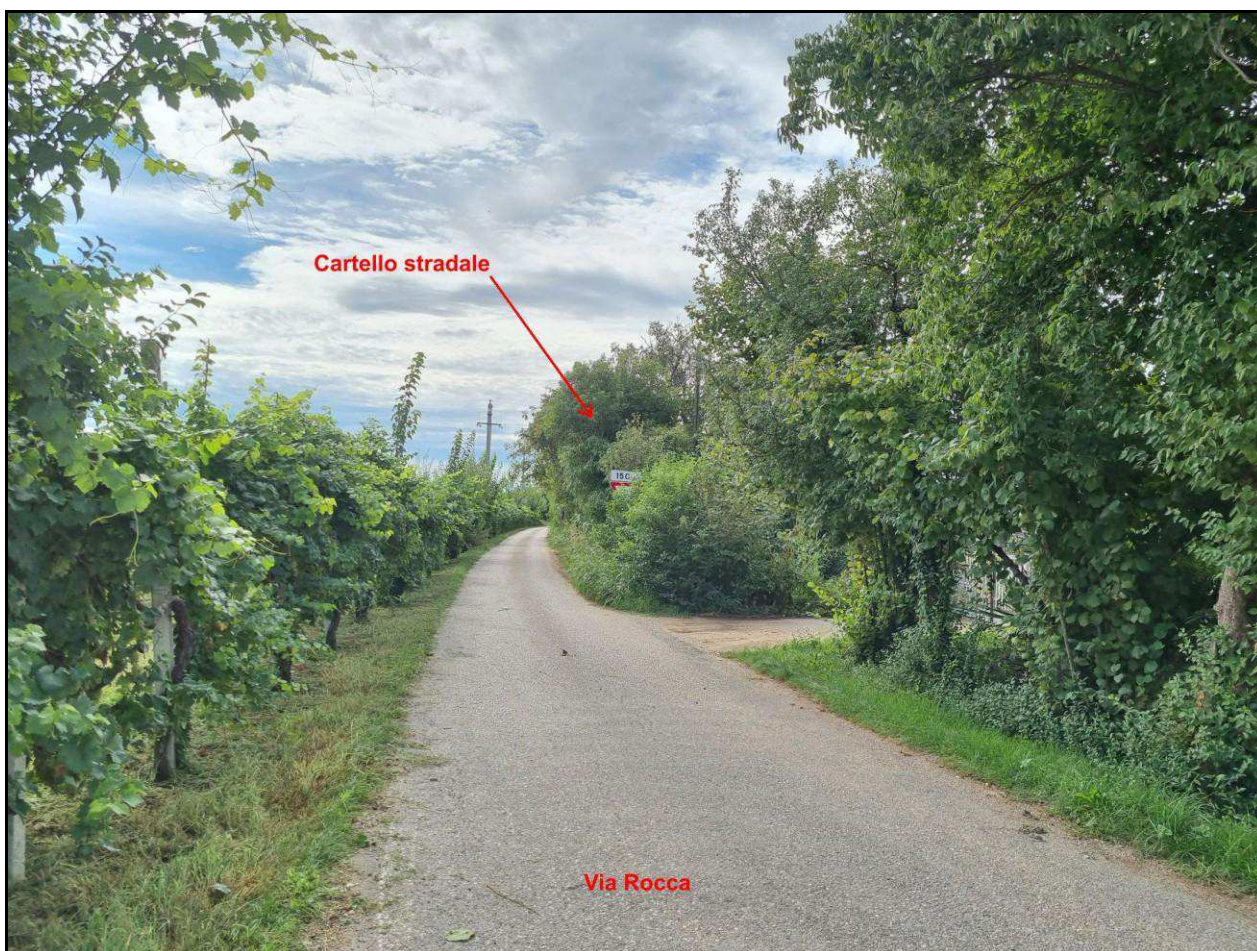
Per il resto del tragitto, è da evidenziare che l'incuria lungo i margini di Via Rocca rendono tale arteria più stretta, almeno visivamente, di quello che è realmente.

Si cita a testimonianza il cartello segnaletico dei 150 metri dall'incrocio della foto allegata (originariamente sul ciglio stradale) o i piloni della linea elettrica originariamente a confine con la strada:

Figura 4: il cartello segnaletico originariamente sul ciglio della strada demaniale

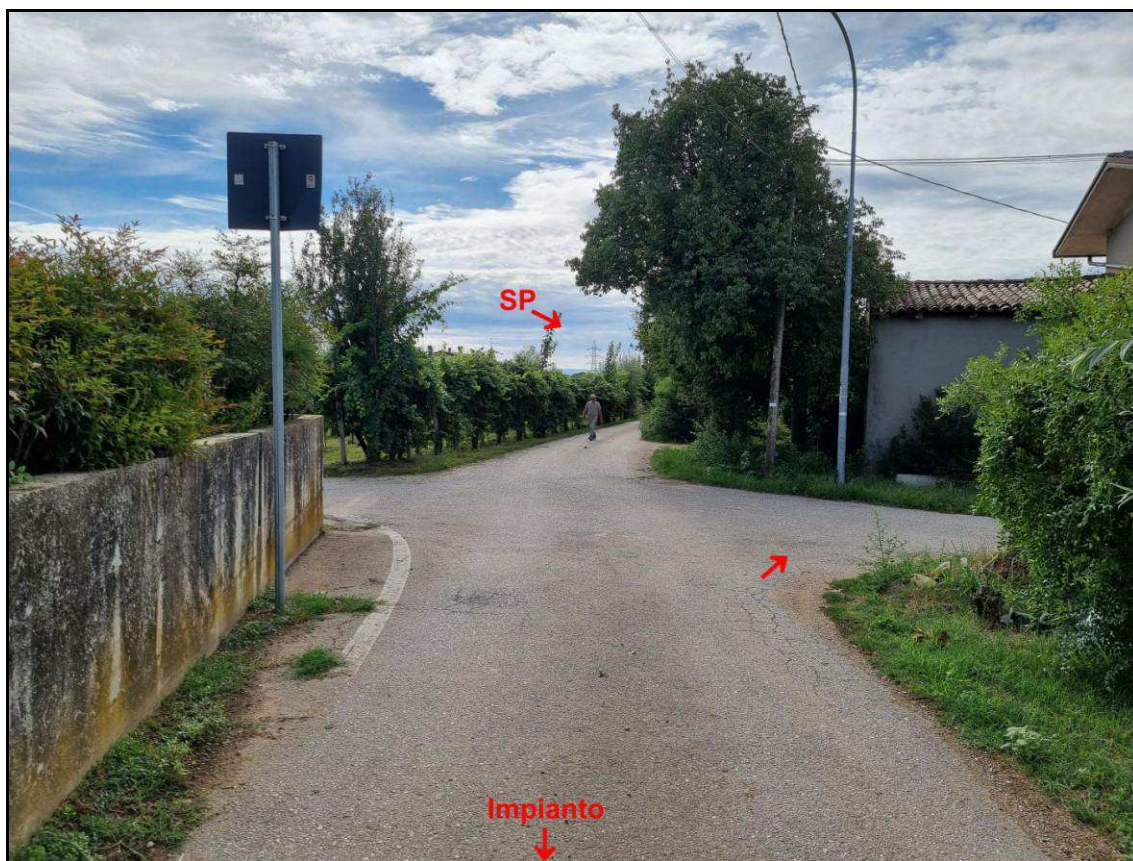
Figura 6: l'incrocio con la direzione di svolta a destra del mezzo in uscita per consentire il passaggio di quello in entrata

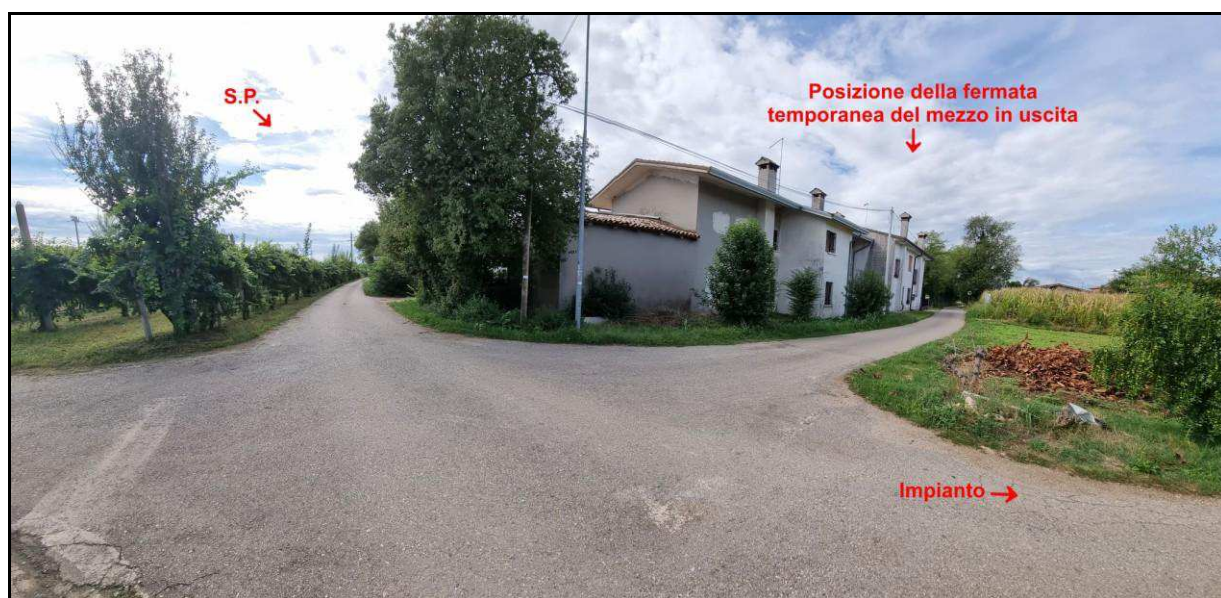
Figura 7: panoramica dell'incrocio

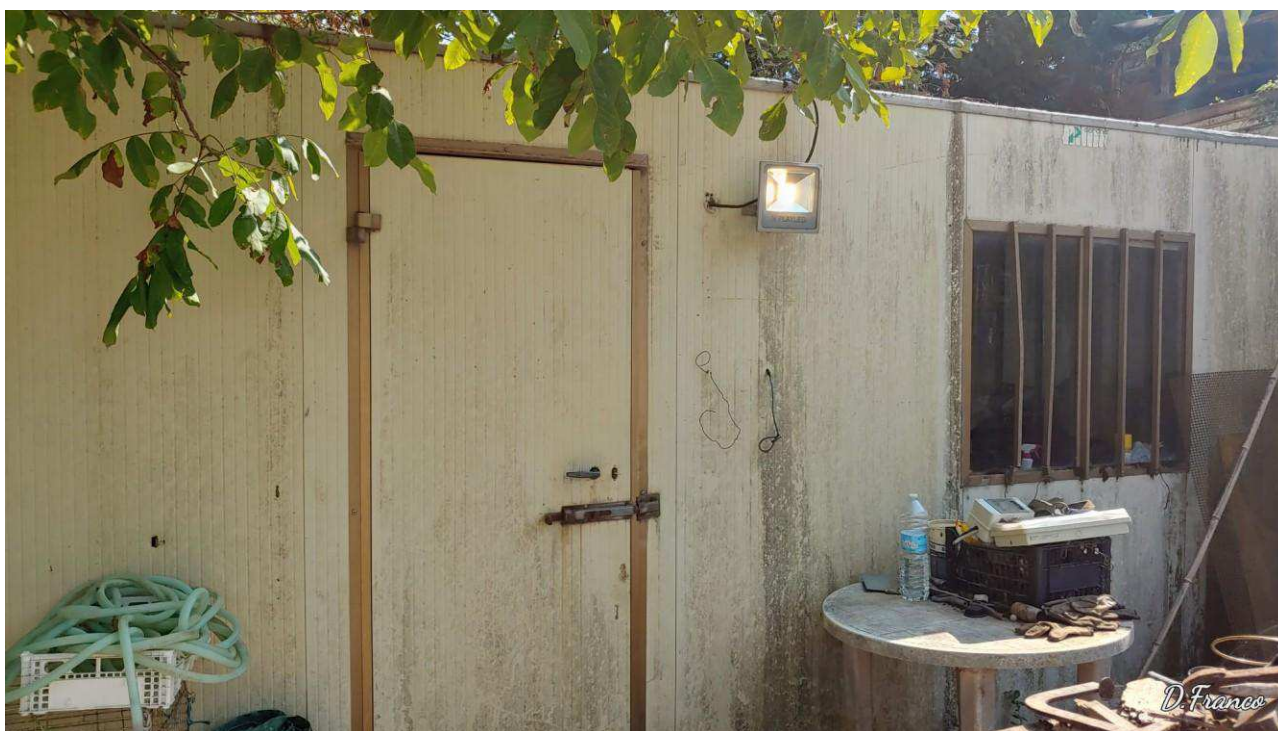
Il progetto non prevede l'installazione di nuovi punti luce. Sarà mantenuto quello attualmente presente presso gli uffici che viene acceso solo all'occorrenza.

Figura 8: punto luce all'uscita dagli uffici
