**AMPLIAMENTO DEL DEPURATORE  
PRESSO LO STABILIMENTO LATTERIA SOLIGO S.a.c.  
DI FARRA DI SOLIGO**

**VALUTAZIONE DI ASSOGGETTABILITÀ A V.I.A. (SCREENING)**

TITOLO ELABORATO:  
**RELAZIONE PAESAGGISTICA**

**SCIA EDILIZIA**

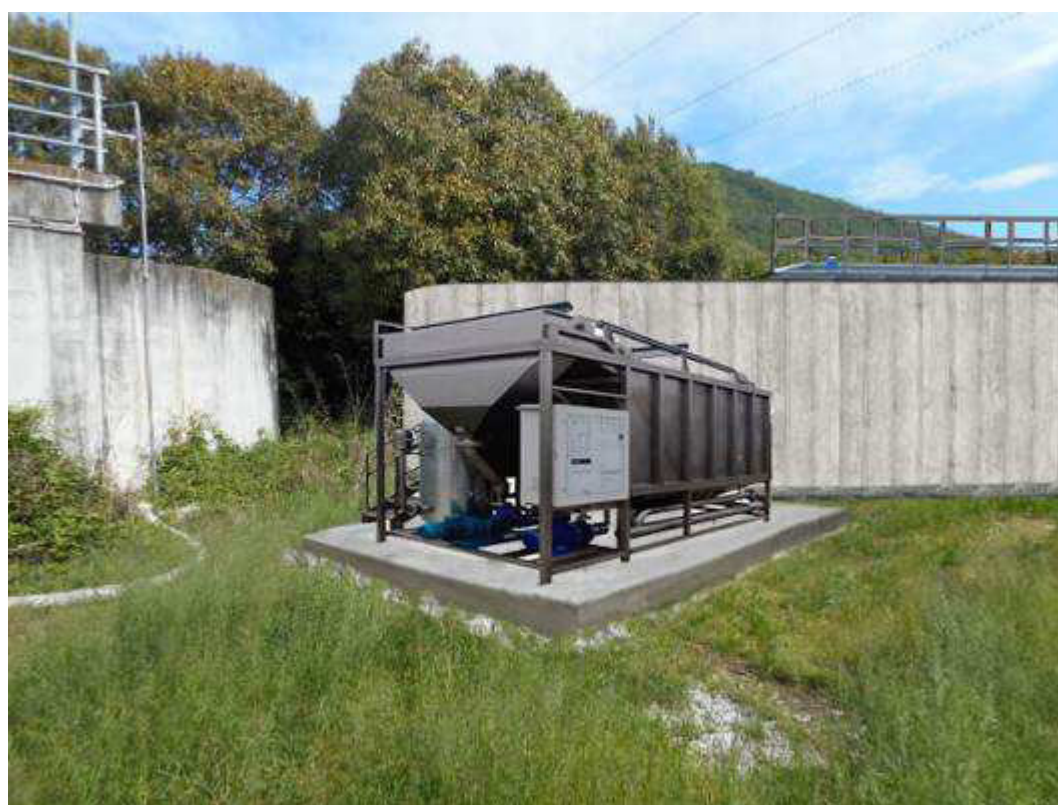
*Vista 2 con fotoinserimento*

Sono state predisposte due simulazioni su base fotografica dello stato dei luoghi a seguito della realizzazione di tutti gli interventi previsti. Si specifica che le fotosimulazioni che seguono rappresentano viste ritenute significative in relazione al rapporto di intervisibilità tra opere e corso d'acqua da tutelare e alla percezione dell'opera ad altezza uomo.

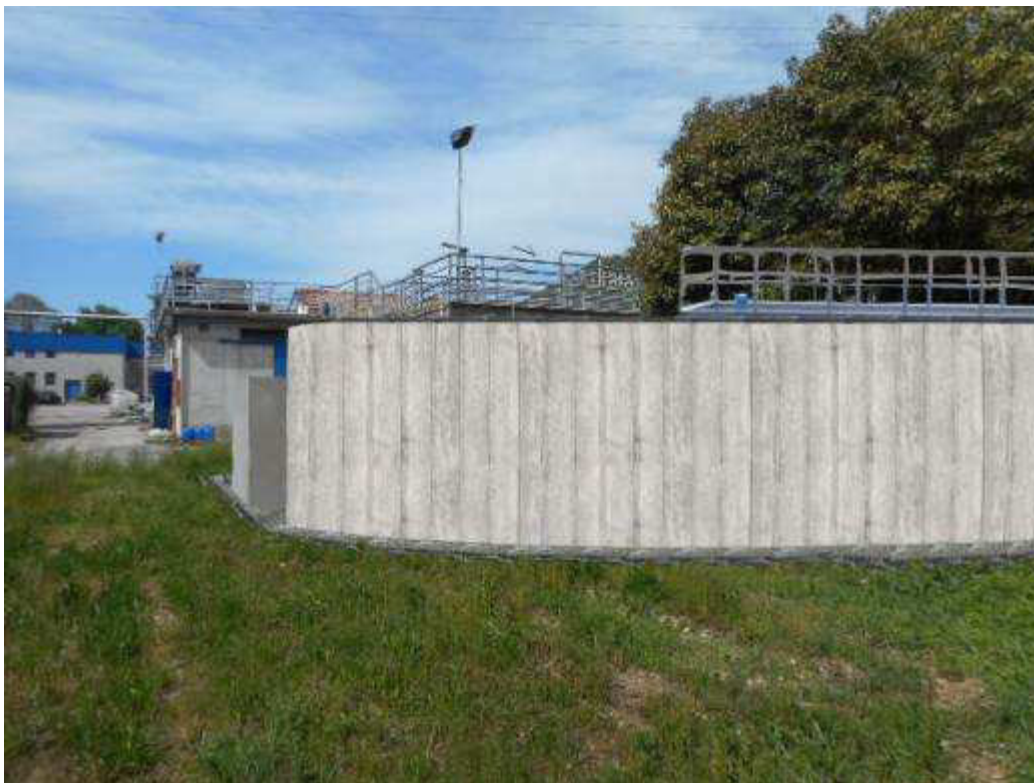
*Vista 5 con fotoinserimento*

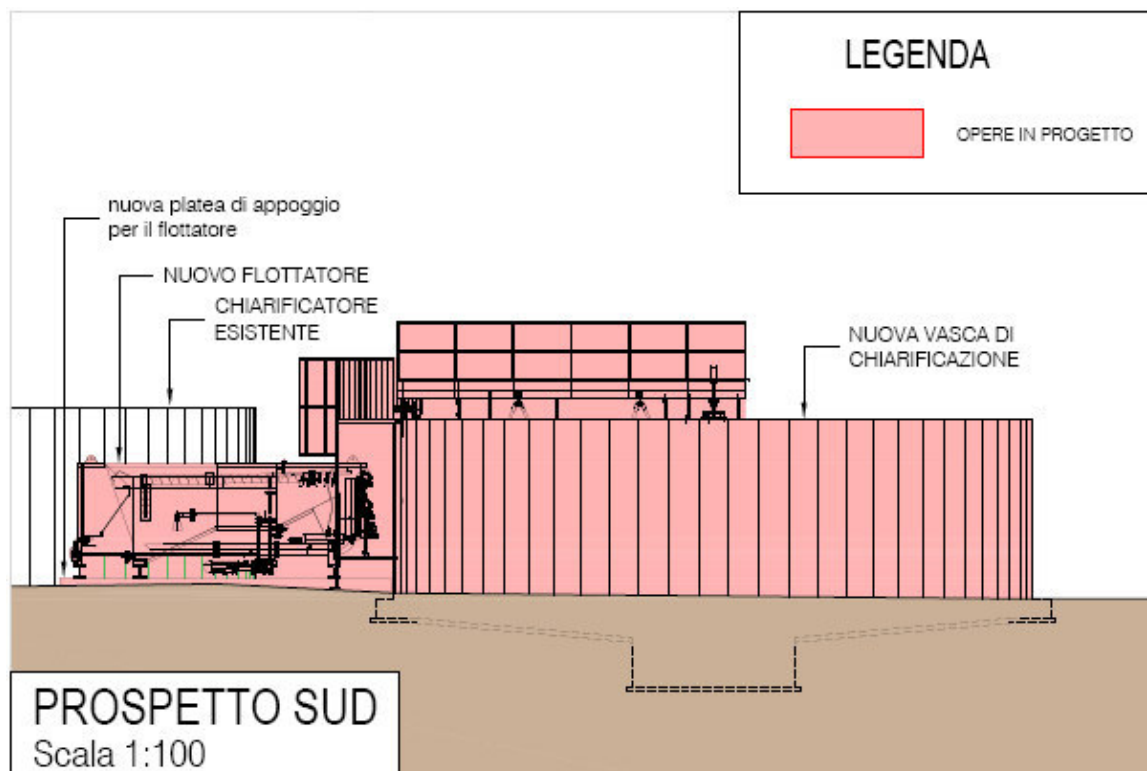
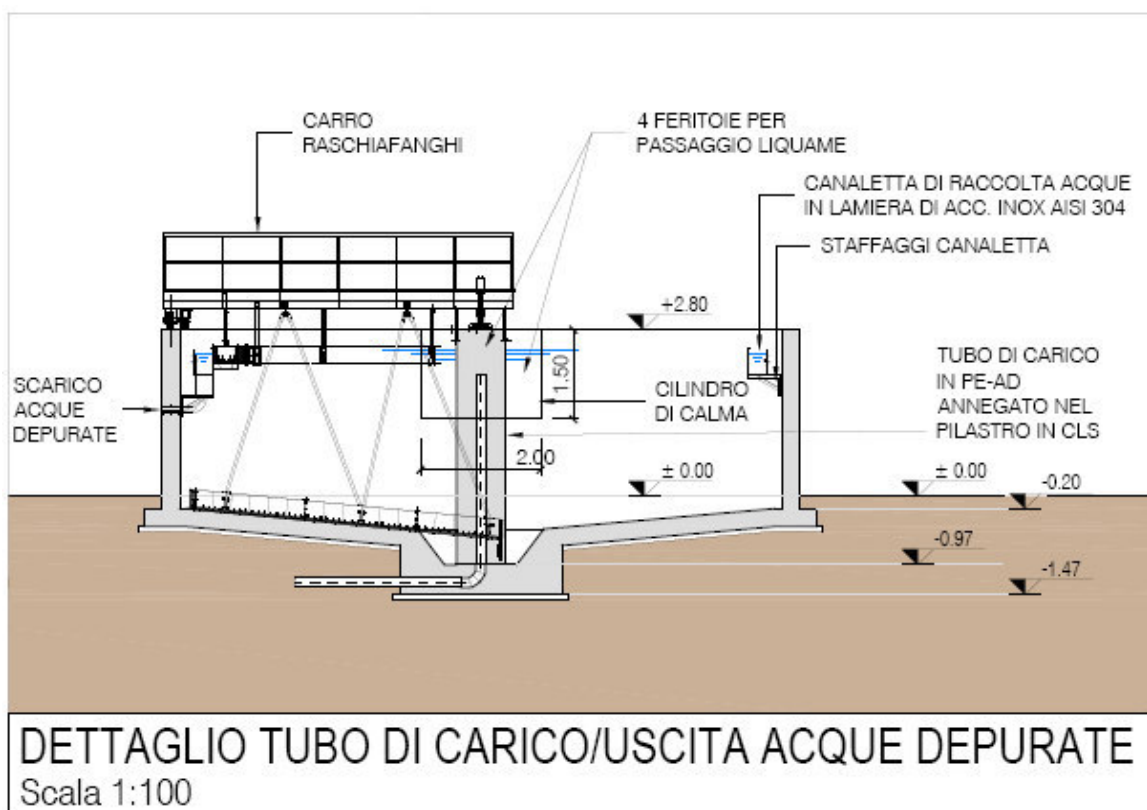
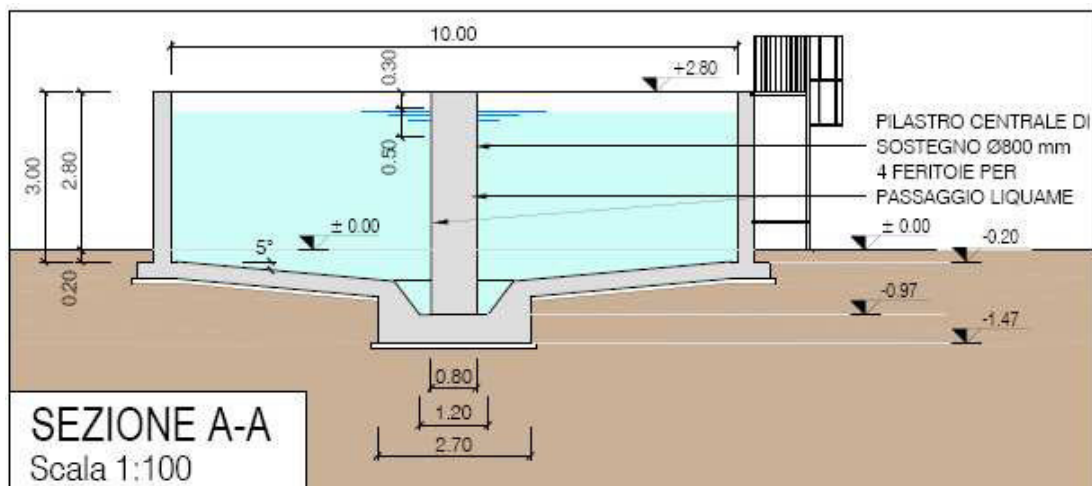
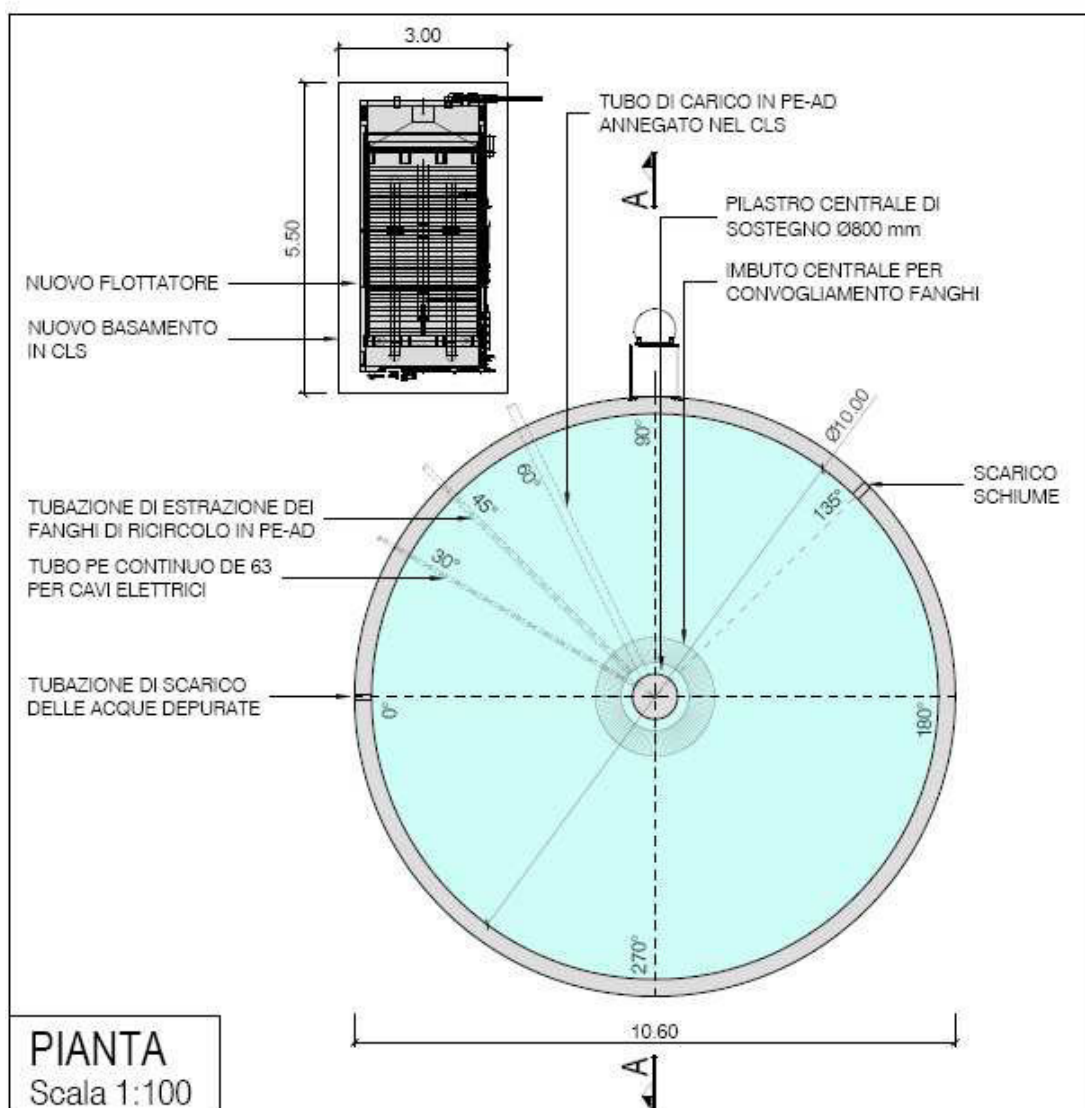
*Allegato 7 : Dettagli di progetto*

Allegato 7: Dettagli di progetto, pianta, prospetti, sezioni
