IMPIANTO DI RIATTIVAZIONE CARBONI ATTIVI
GRANULARI ESAUSTI

RICHIESTA DI RINNOVO ALL'ESERCIZIO
DELL'IMPIANTO CON ADEMPIMENTO DELL'ART.13
L.R. N. 04/2016

RELAZIONE TECNICA INTEGRATIVA

Cod.: 1670/00-1

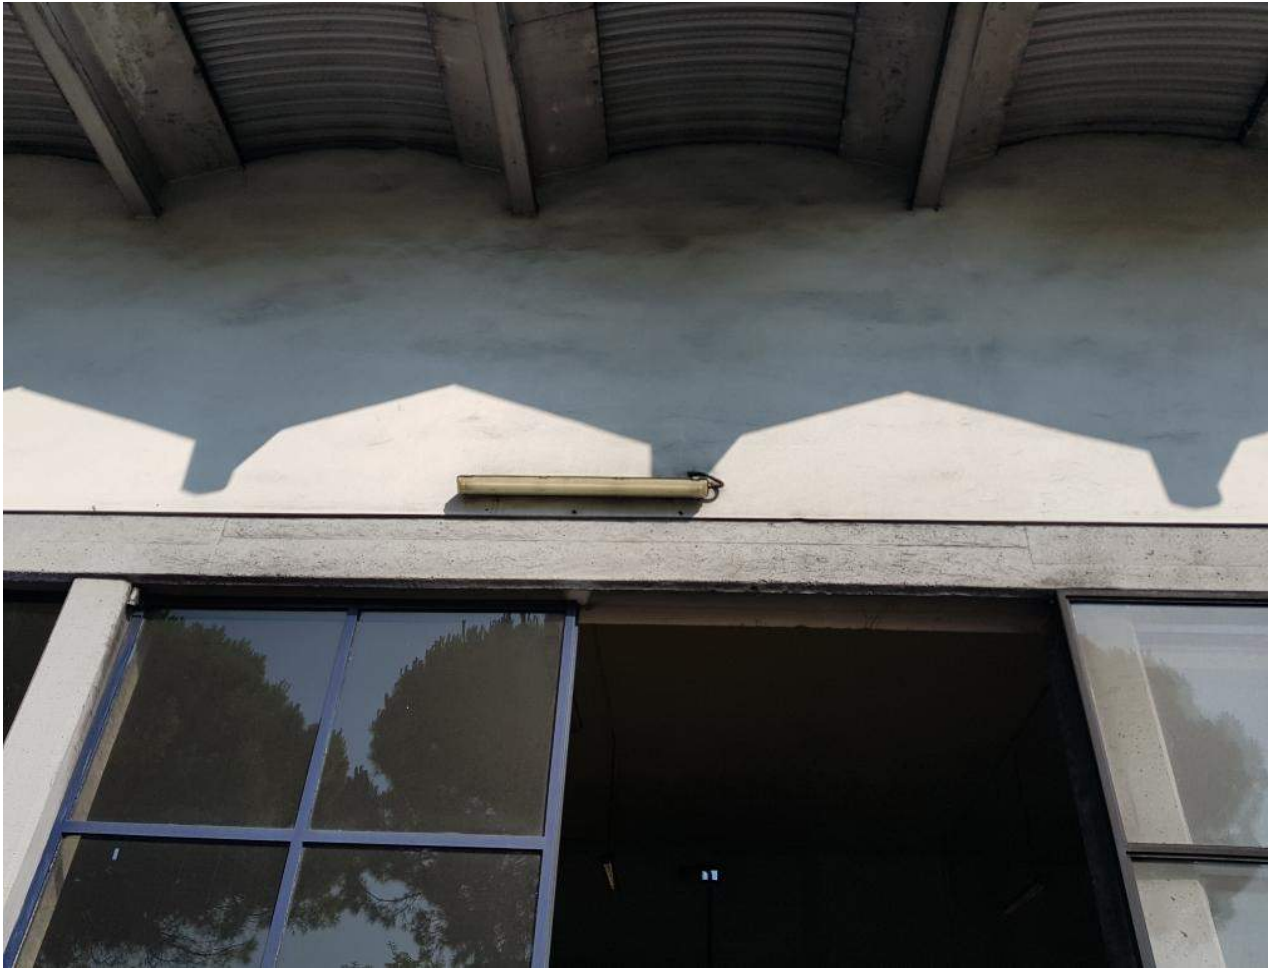
Foto 1 Illuminazione al neon lato est, portone di ingresso, normalmente spenta.

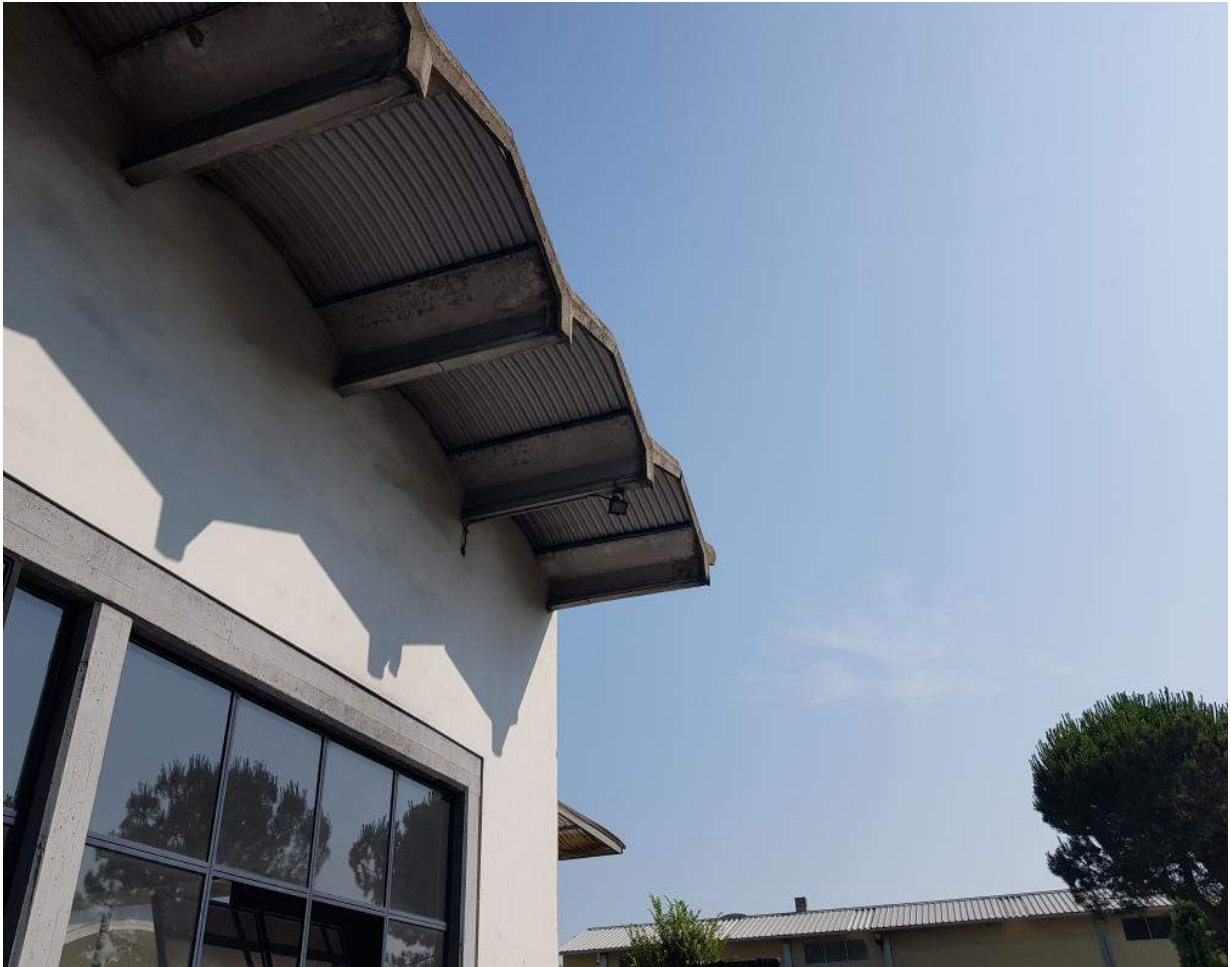
Foto 2 Illuminazione verso il basso lato Est, verso il portone di ingresso. Accensione manuale.

Normalmente spenta nel periodo notturno.

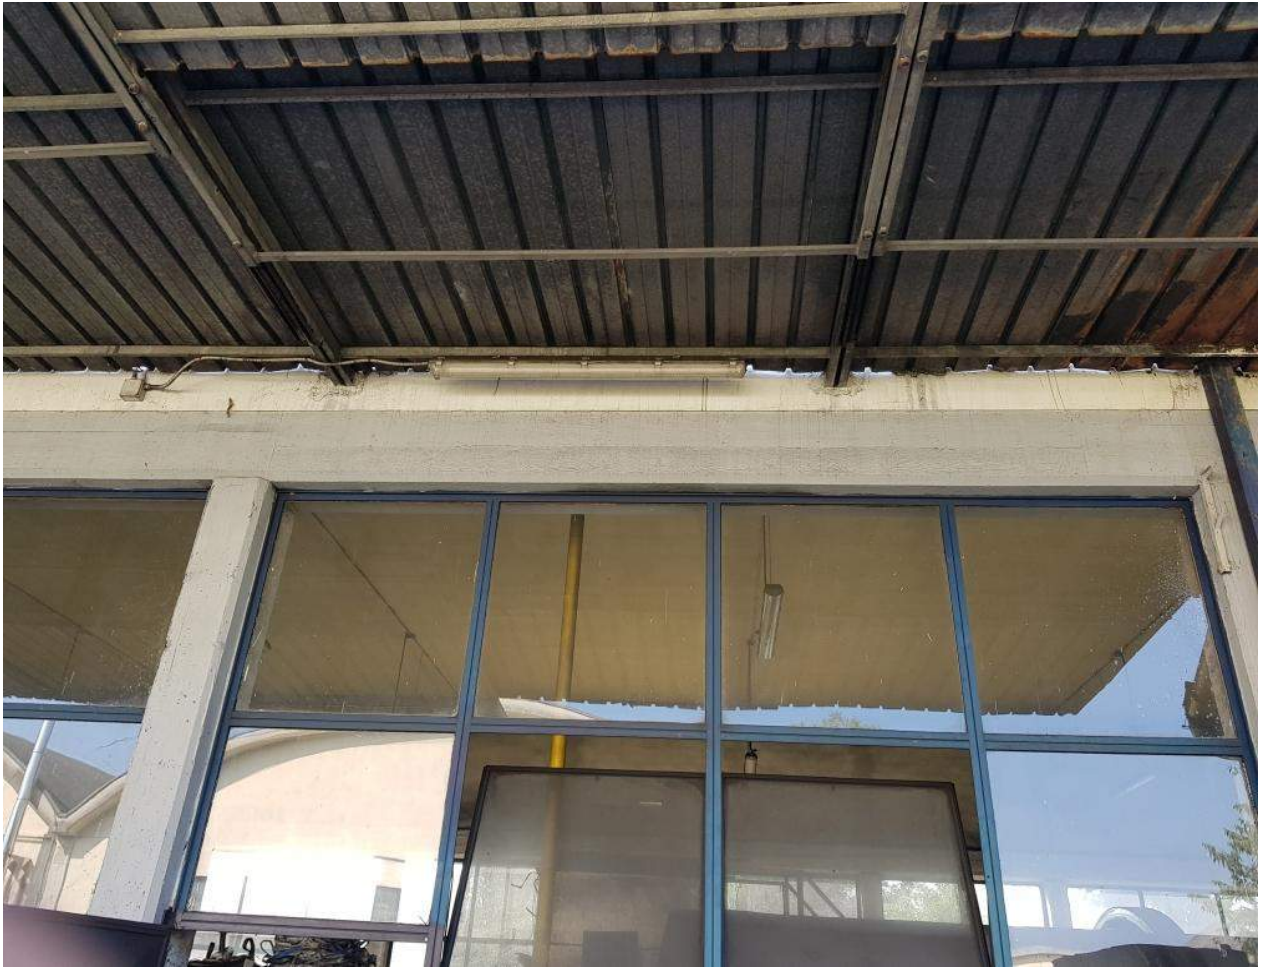
Foto 3 Lato ovest, illuminazione al neon, accensione manuale, normalmente spenta.
Protetta da tettoia

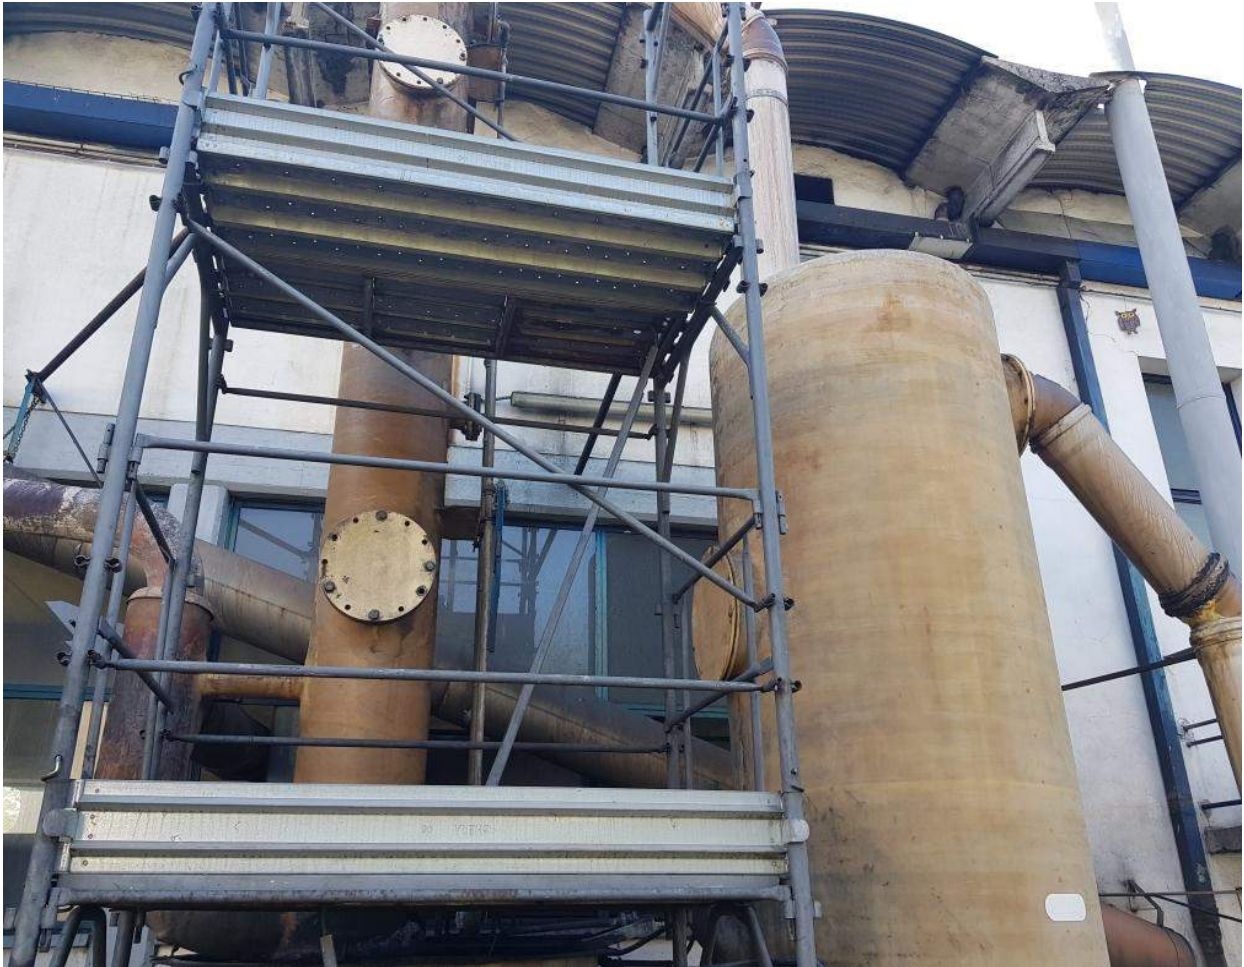
Foto 4 illuminazione al neon lato ovest vicino allo scrubber. Accensione manuale. È presente una tettoia a sbalzo

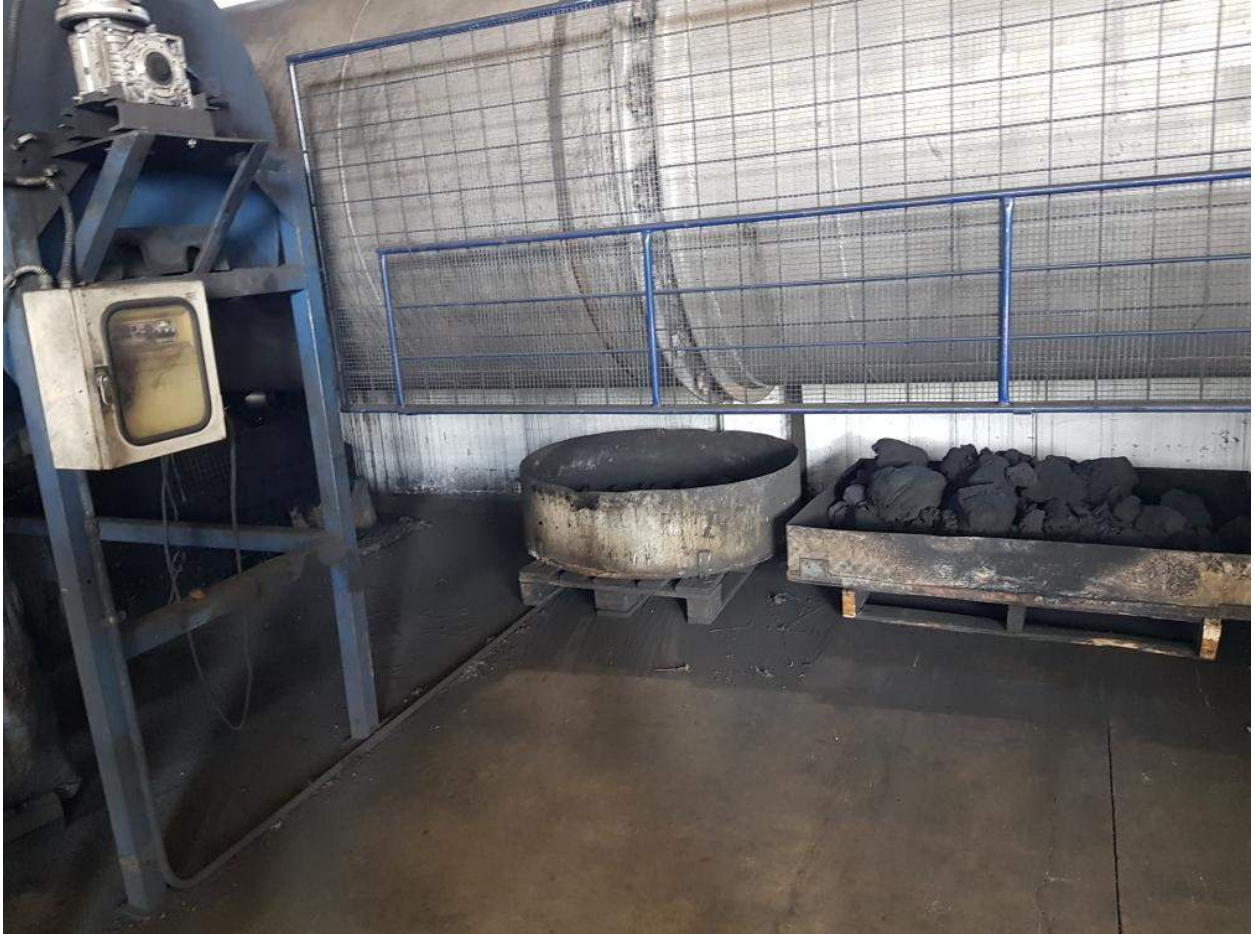
I fanghi sono essiccati entro contenitori riposti al di sotto del forno (attorno a 35-40°), insacchettati in big bags e venduti come polvere di carbone attivo.
